## Penn Slammer 7500 III

Kontrolle einer neuen Slammer 7500 III  
bevor die in den Charterbetrieb auf die Malediven geht

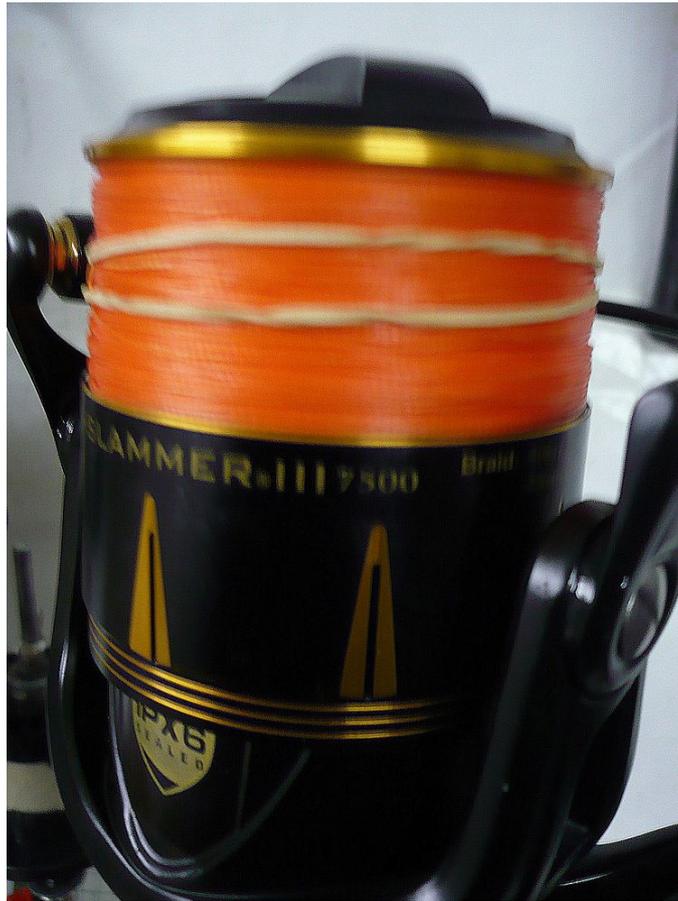
saubere Schnurwicklung

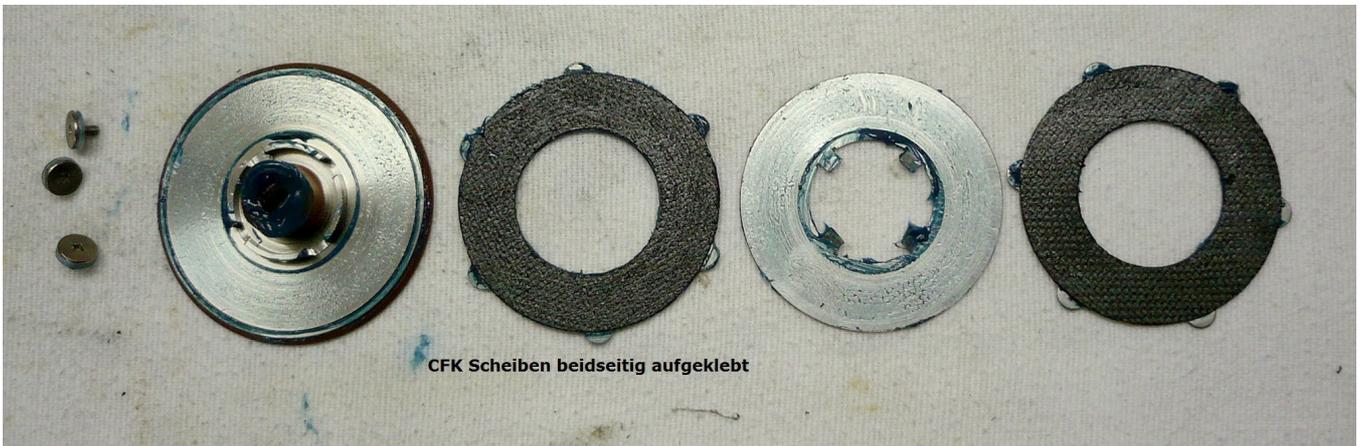
CFK Scheiben beidseitig aufgeklebt

Untere Bremseinheit. Drei Carbon Bremsscheiben die auf die Metal Washer geklebt sind.  
Gefettet mit dem gleichen Fett wie das Getriebe. Alle Teile gereinigt und mit Cal`s gefettet.  
Das Fett reduziert die Bremsleistung wie vor zwei Jahre bei einer Anglergruppe auf den Malediven  
milerlebt. Deren Slammer 9500 wurden schon von kleine GTs gespult. Erst nach reinigen und fetten  
mit Cal`s konnten auch 30+ GTs sicher ausgedrillt werden.

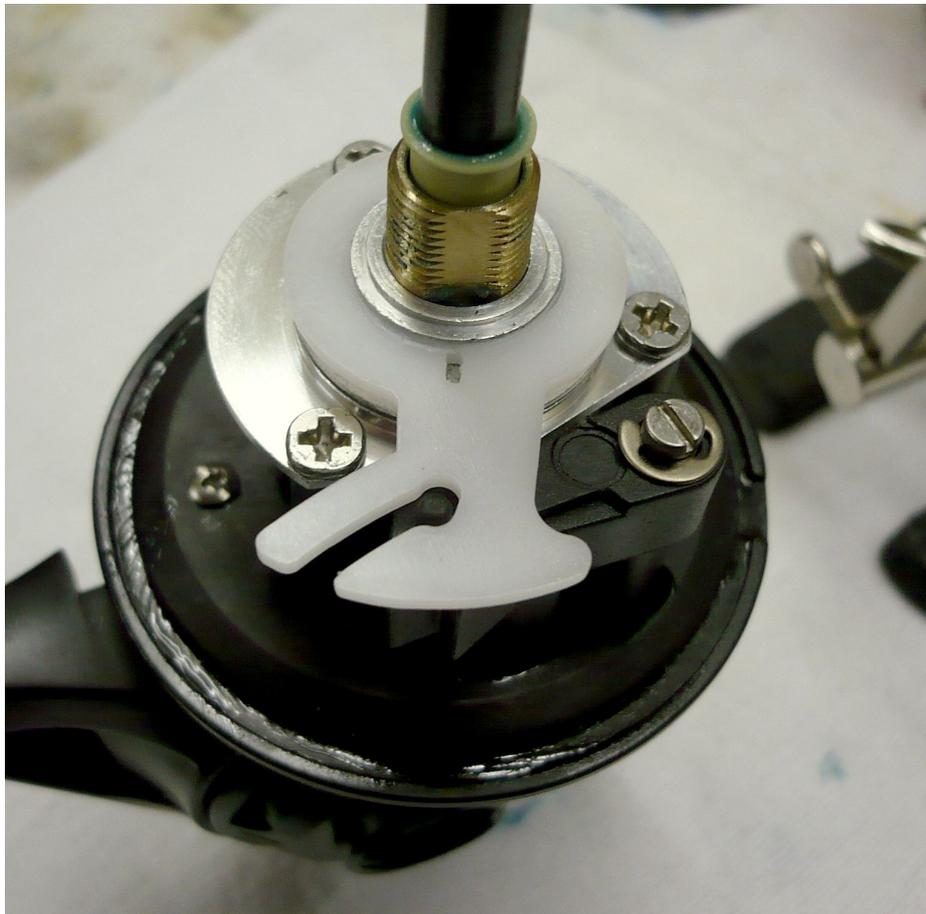
Rücklaufsperre. Gibt modernere Systeme aber altbewährt.  
Teile waren nicht geölt. Mit CorrosionX nachgeholt.

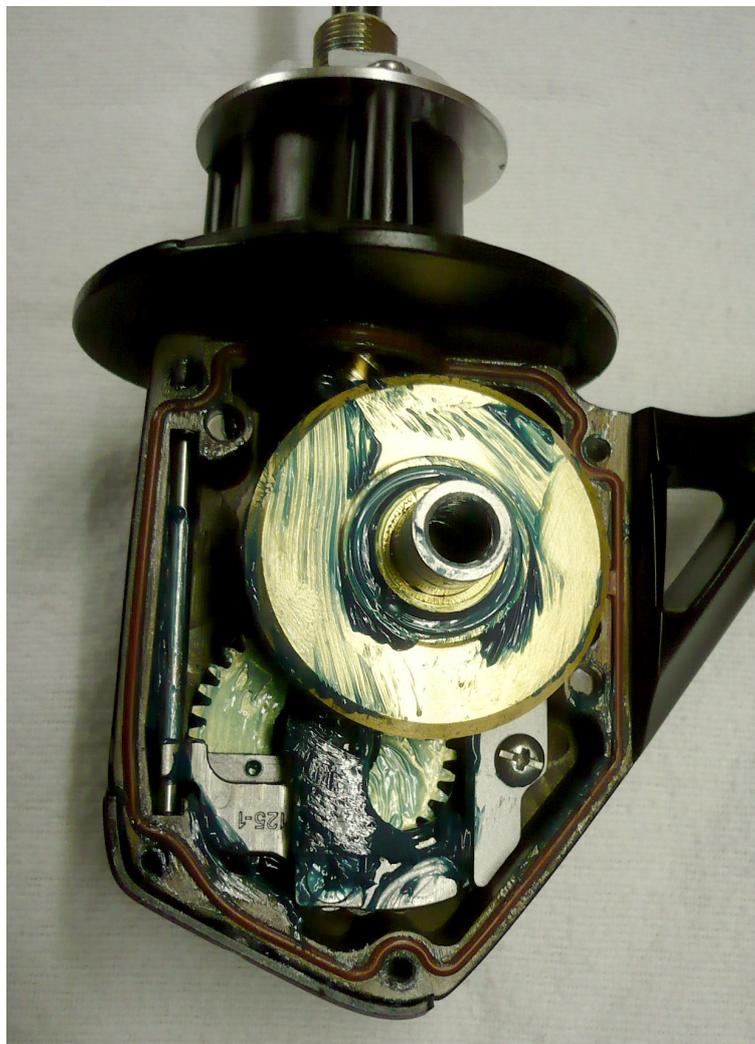
Blick auf das Getriebe.

Der Slide wird links auf einer Führungsstange und rechts vom Oscillation Slider Guide gegen Verwindung geführt.

Die Justierung ist ausgezeichnet gelungen so dass das Getriebeispiel so gut wie null ist.

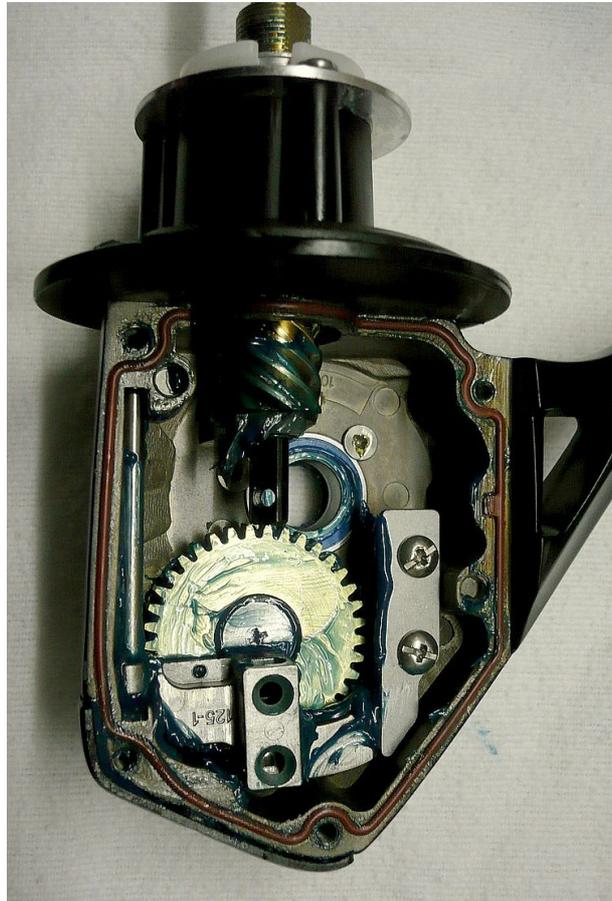
Das Exenterrad ist für sauberen Lauf gelagert und gegen Verwindung verschraubt. Nicht die rote umlaufende Gehäusedichtung übersehen.

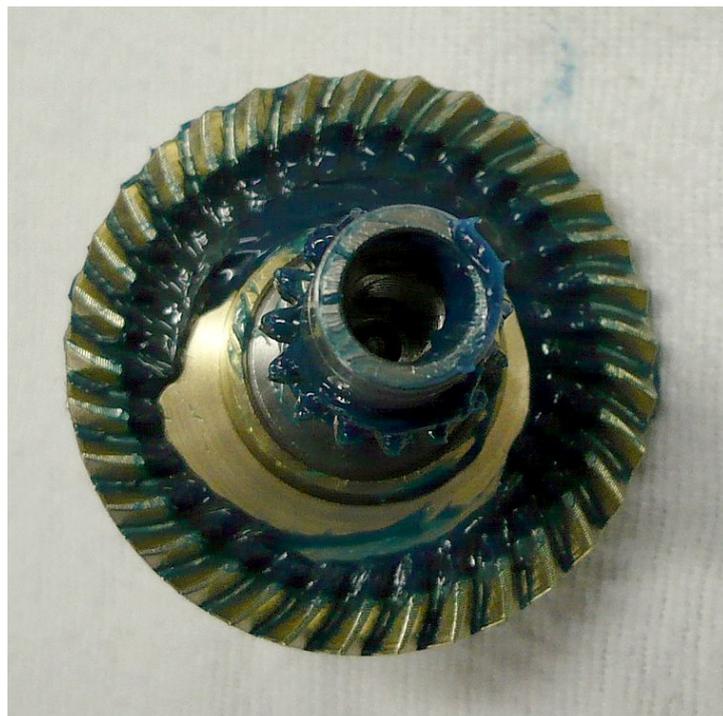
Sauber gearbeitetes Zahnrad.
