## Penn Slammer 7500 III

Kontrolle einer neuen Slammer 7500 III  
bevor die in den Charterbetrieb auf die Malediven geht

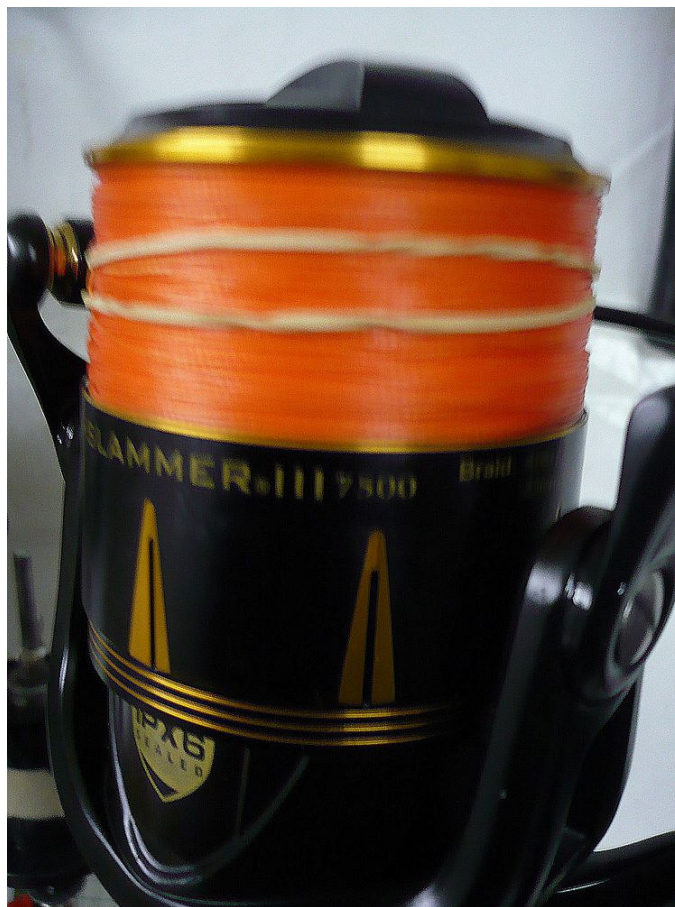
saubere Schnurwicklung

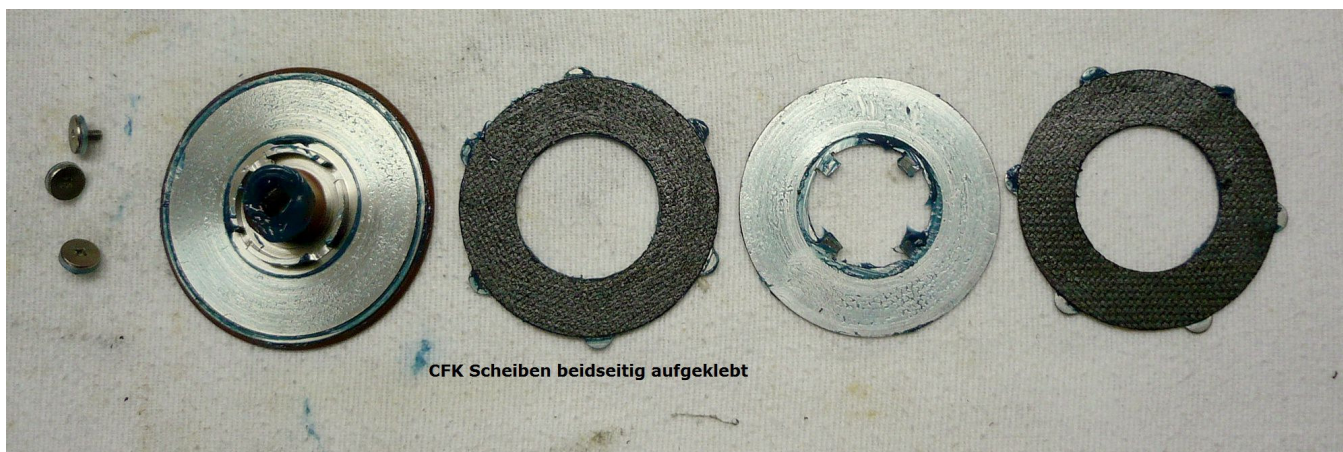
CFK Scheiben beidseitig aufgeklebt

Untere Bremseinheit. Drei Carbon Bremsscheiben die auf die Metal Washer geklebt sind.  
Gefettet mit dem gleichen Fett wie das Getriebe. Alle Teile gereinigt und mit Cal`s gefettet.  
Das Fett reduziert die Bremsleistung wie vor zwei Jahre bei einer Anglergruppe auf den Malediven  
miterlebt. Deren Slammer 9500 wurden schon von kleine GTs gespult. Erst nach reinigen und fetten  
mit Cal`s konnten auch 30+ GTs sicher ausgedrillt werden.

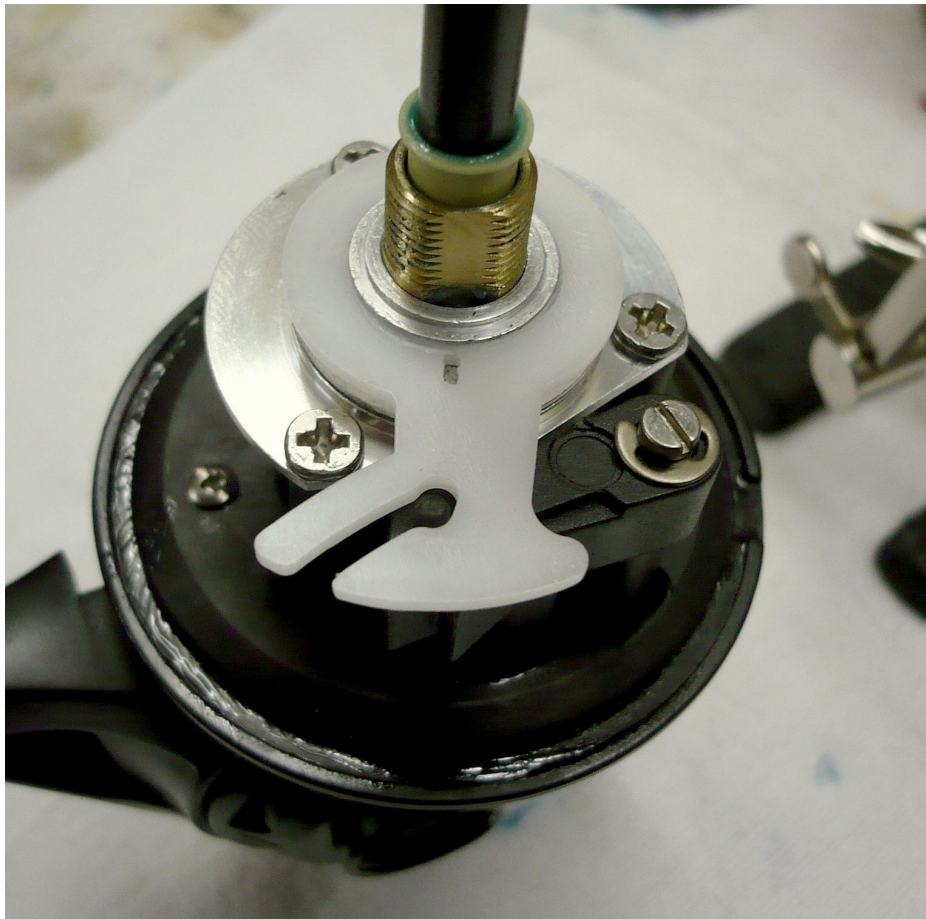
Rücklaufsperr. Gibt modernere Systeme aber altbewährt.  
Teile waren nicht geölt. Mit CorrosionX nachgeholt.

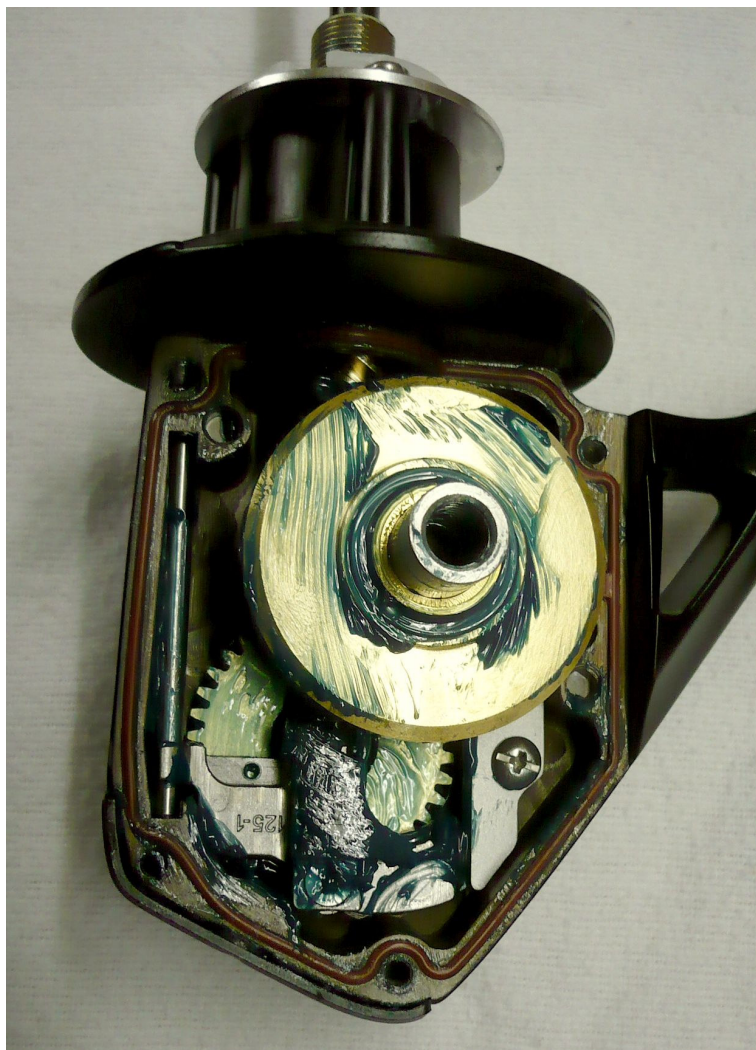
Blick auf das Getriebe.

Der Slide wird links auf einer Führungsstange und rechts vom Oscillation Slider Guide gegen Verwindung geführt.

Die Justierung ist ausgezeichnet gelungen so dass das Getriebeispiel so gut wie null ist.

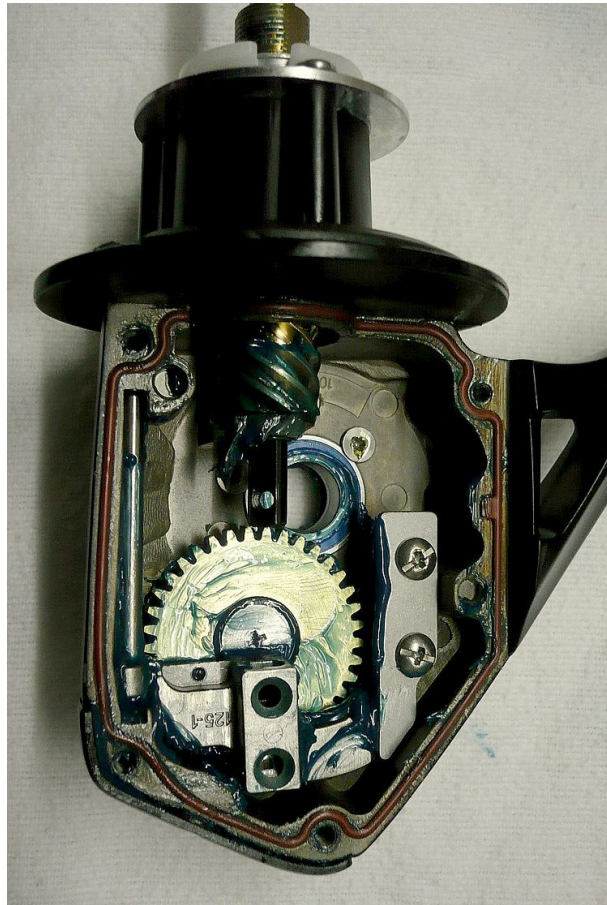
Das Exenterrad ist für sauberen Lauf gelagert und gegen Verwindung verschraubt. Nicht die rote umlaufende Gehäusedichtung übersehen.

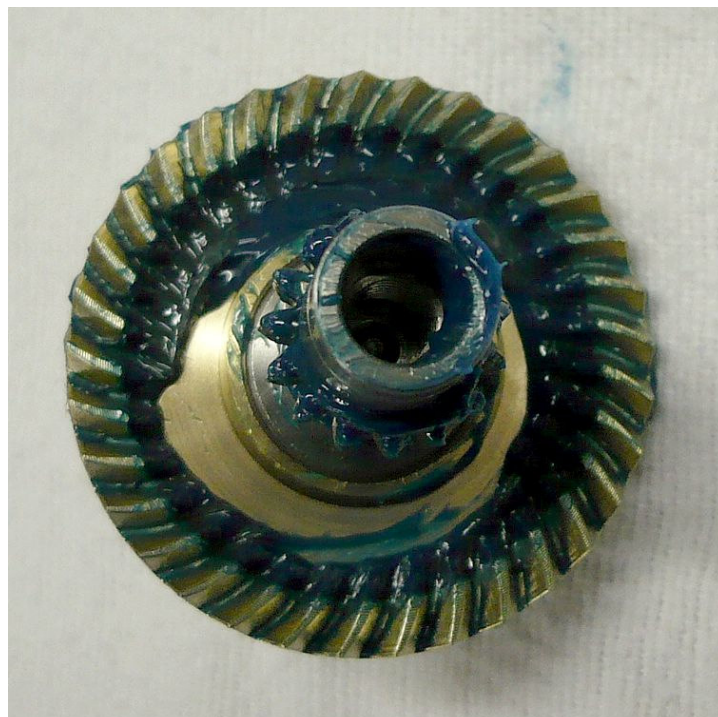
Sauber gearbeitetes Zahnrad.
