SPRO ZALT-ARC XS 755FD

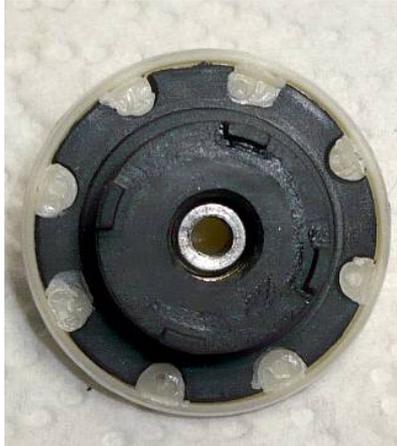
Bremsknopf, kann zur Wartung nicht geöffnet werden....

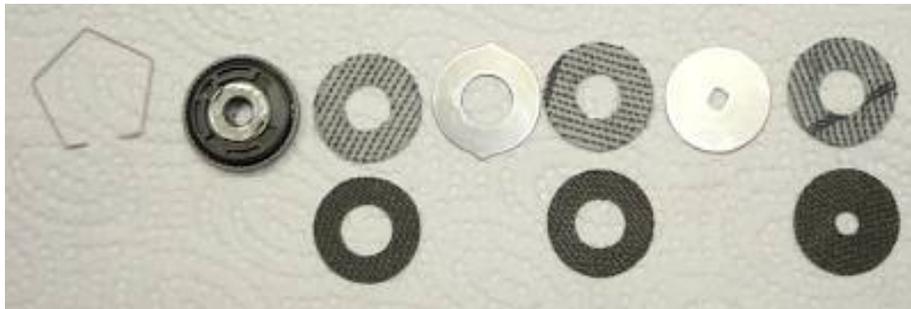
obere Reihe, drei Bremsscheiben aus Gewebe gefettet, mit vermutlich CFK Fäden durchwoben. Gleiche Scheiben schon in einer Fin-Nor OFS Rolle gehabt und wegen ruckelndem Schnurabzug beim Drill gegen Cargon ersetzt.
2 St. 11x25x1mm, 1 St. 5,5x25x1mm, gefettet mit Cal`s

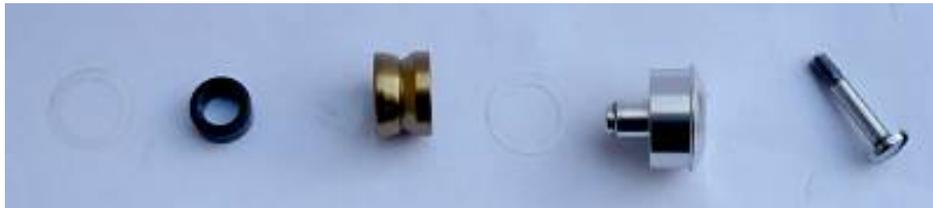
Mit etwas roher Gewalt ließen sich die Teile releasen. Das Schnurlaufröllchen ist auf einer Buchse aus Keramik gelagert. Die beiden kaum zu sehenden Distanzscheiben aus Plastik sollten gegen Metallscheiben ersetzt werden! Erstens haltbarer und wenn beim Service davon eine runtergefallen ist, wird mir widerspruchlos zustimmen.....

Das Keramiklager könnte durch ein KL 5x8x3 mm (besser 4mm) ersetzt werden. Das Schnurlaufröllchen rollte frei ohne Geräusche auch unter hoher Belastung. Die Schraube war mit Loctite gesichert. Das verhindert nicht das Eindringen von Seewasser. Besser fetten und gegen Losrucken eine U-Scheibe aus weichem Kunststoff unter dem Schraubenkopf stecken.

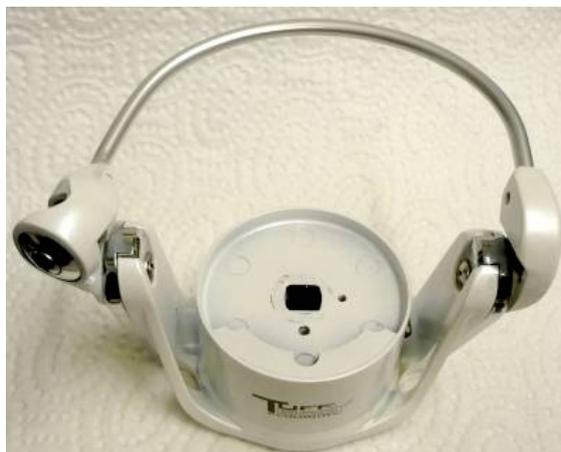
Gründliches Ölen/Fetten der Gelenke des Bügels nur bei völliger Demontage möglich. Habe mir das erspart, ist keine servicefreundliche Lösung!

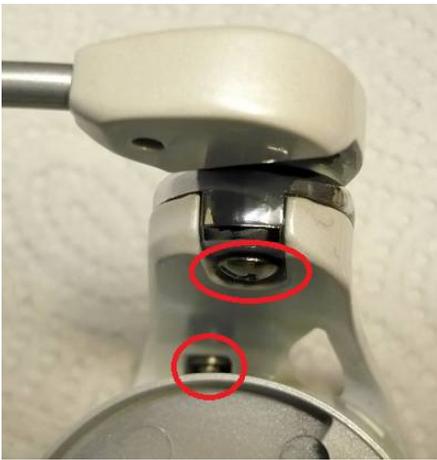
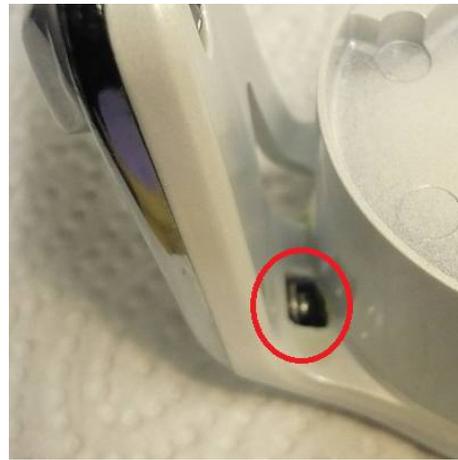
Die Schrauben beider Abdeckkappen gehen durch den Rotorarm. Hier muss immer gut gegen Korrosion gefettet werden.

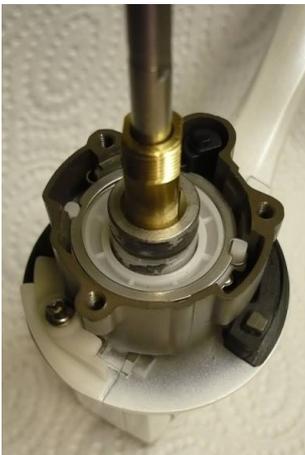
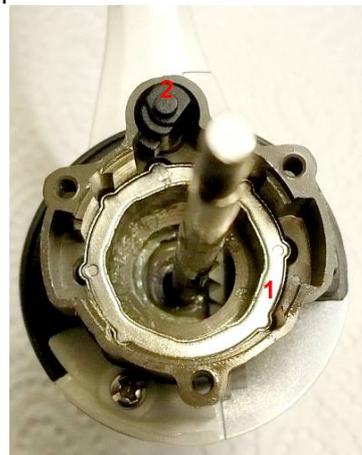
Blick auf die Rücklaufsperr. Der Sitz (1) kann nur herausgenommen werden, wenn der Freilaufumschalthebel (2) ausgebaut wird. Bei einer Meeresrolle kann man darauf komplett verzichten und würde die Konstruktion einfacher machen.

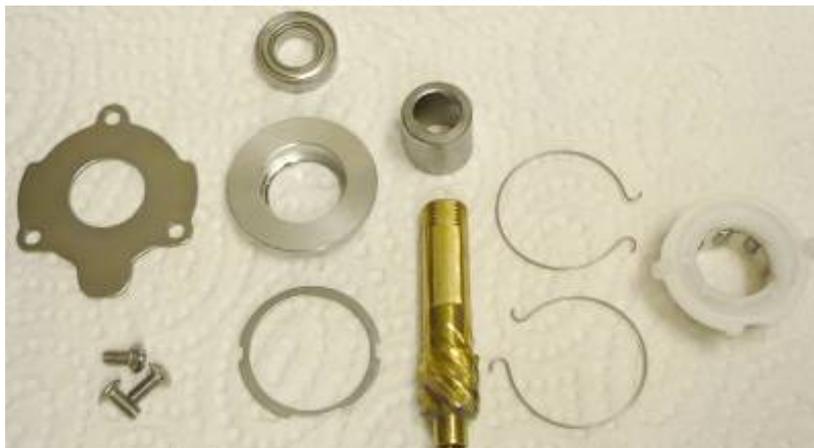
Alle Teile der Rücklaufsperr. Das Ritzel war komplett ohne Fett!

Nach Abnahme der Abdeckkappe sollte man ein Foto machen, um die Stellung der beiden Federn nachvollziehen zu können, was ich natürlich nicht gemacht habe....Schon viele Rollen in den Händen gehabt, aber solch ein ausgefallenes System später nur in zwei andere Rollen gesehen. (s.u.)

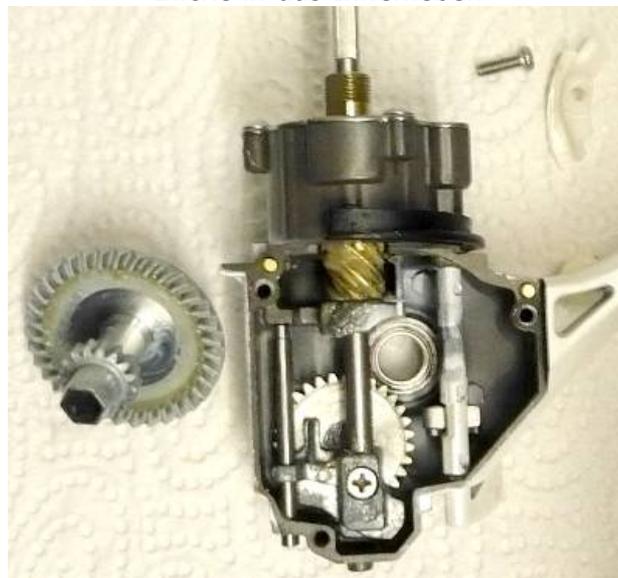
Leider werksseitig nicht ausreichend gefettet. Die Schraube im Crosswind Block war nicht fest angedreht. Die Wandung der Achse des Zahnrads erscheint für eine Meeresrolle als zu dünn. (Begründung s.u.)

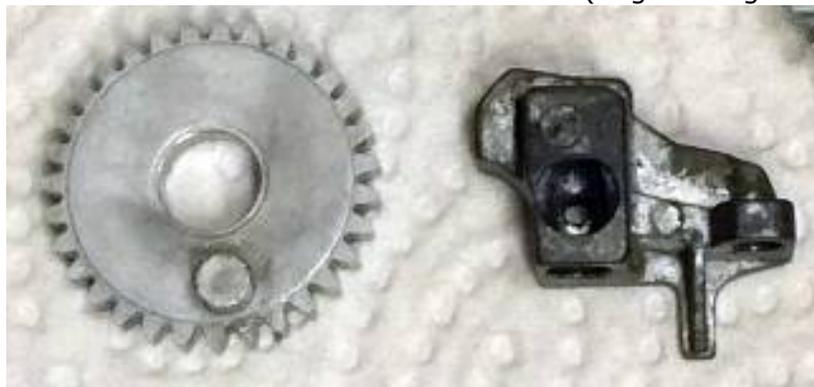
Getriebe vom Klang her aus einer Zink Legierung. Der Slide in der Neurolle war schon stark belaufen als wenn der längere Zeit Kontakt mit Salzwasser hatte. Das Exenterrad steckt lose auf einer Achse, ohne Kugellager und nicht mit einer U-Scheibe unterlegt. So kann das Exenterrad auf dem Gehäuseboden scheuern = Schleifgeräusche

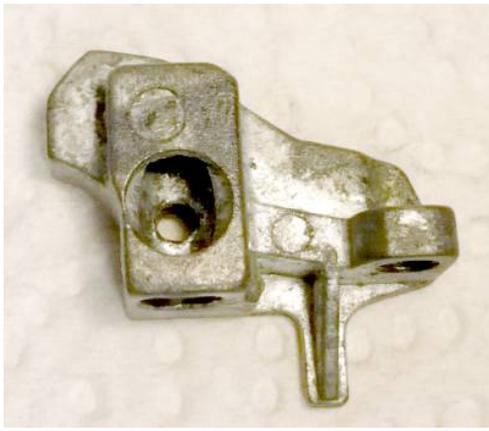
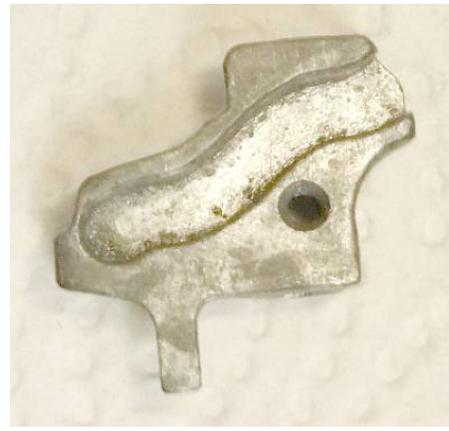
Vorder- und Rückseite des Crosswind Blocks.

Die Steuerkurve zeigt durchgehend Lunkerstellen vom Guss und sind nicht nachgearbeitet....

Solche Teile wären besser aussortiert (jedenfalls meine Meinung).
