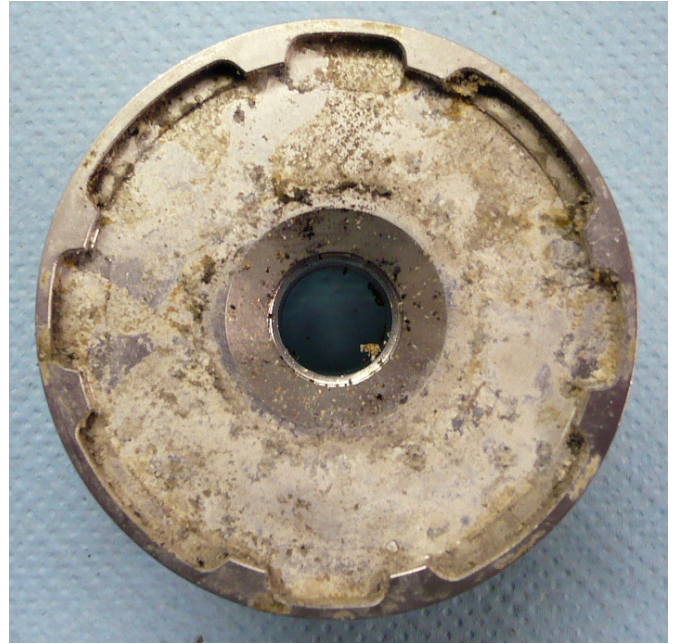
Spule, kurbelseitig  
starke Salzablagerungen und Korrosion

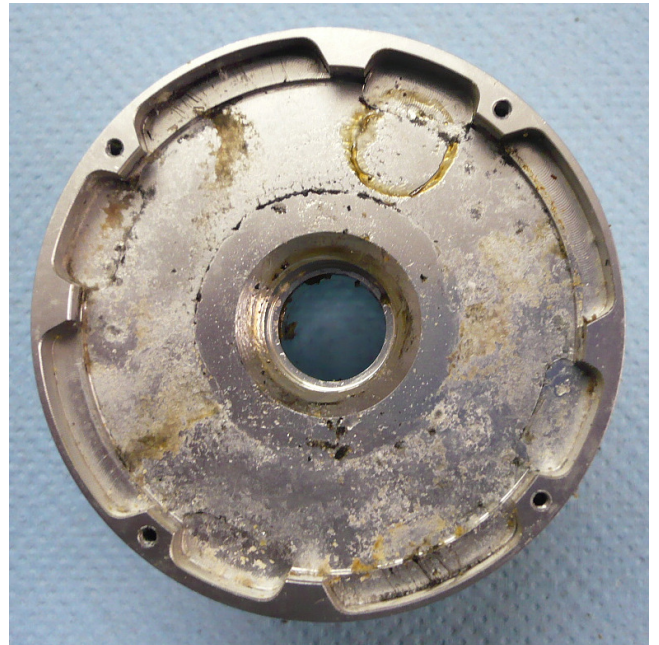
Spule rechts. Die dunklen Flecken sind  
Korrosion, Rest Salzablagerungen

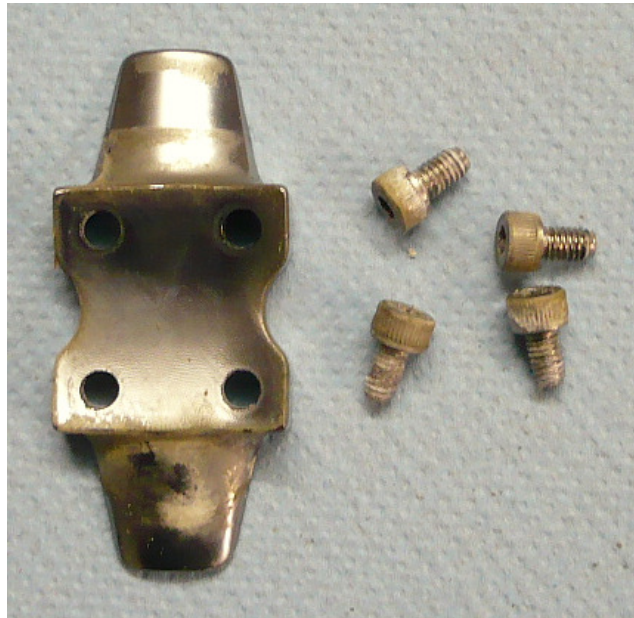
Rollenfuß. Die Schrauben waren durch Salzkruste kaum zu lösen

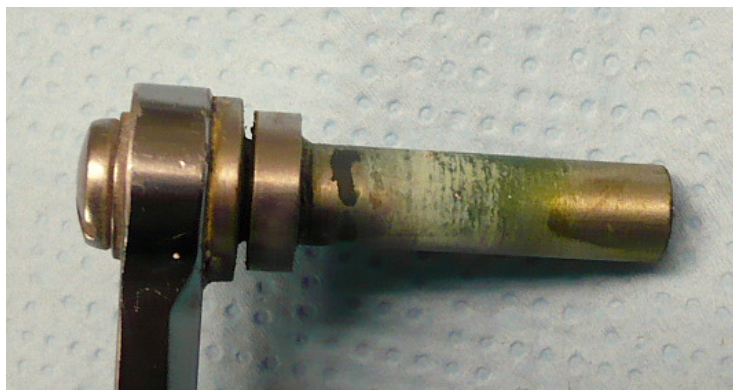
Achse vom T-Bar Handle mit starke Salzablagerungen. Das Kugellager musste von der Achse gehämmert werden. Achse gereinigt und poliert. Lager ersetzt.

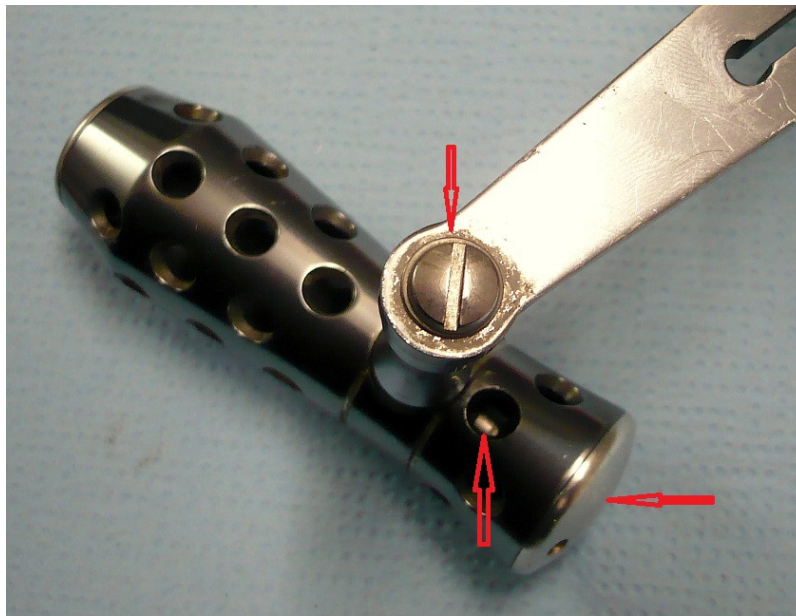
Die große Schraube sitzt bombenfest vom Salz. Der Deckel ließ sich nur mühevoll abschrauben. Gewinde war nicht gefettet. Die kleine Verbindungsschraube mit der Kurbelachse war auch kaum zu lösen. Alles gereinigt und gefettet. So schön wie die T-Bars und die runden Knäufe aussehen, dringt durch die Durchbrüche Salzwasser bis in die Gewinde ein. Das muss schon bei Neurollen unbedingt kontrolliert und ggfls. gefettet werden.

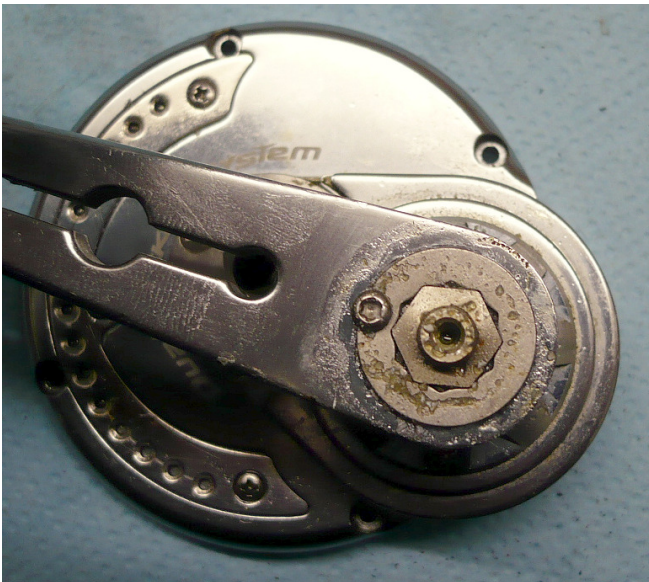
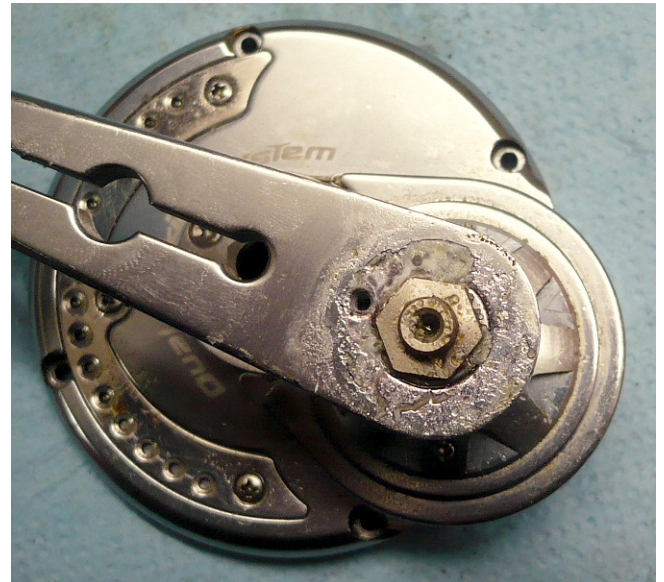
Die Verschraubung des Kurbelarms voll Salzkruste. Die Konterschraube ließ sich erst nach einige Stunden ölen und Hitze rausdrehen. An der Ober- und Unterseite am Kurbelarm Korrosion. Handelt sich um galvanische Korrosion wenn unterschiedliche Metalle mit Salzwasser reagieren. Der Kurbelarm ist aus Alu und die Schraube und darunter steckenden U-Scheiben sind aus VA Stahl.

Um galvanische Korrosion zu verhindern benötigt es einer Kontaktsperre zwischen Teile aus Alu und VA Stahl. Ich stecke bei allen Wartungen eine dünne U-Scheibe aus Kunststoff dazwischen. Zusätzlich wird noch mit Marinefett geschmiert. Das ohne zusätzliche Kosten.

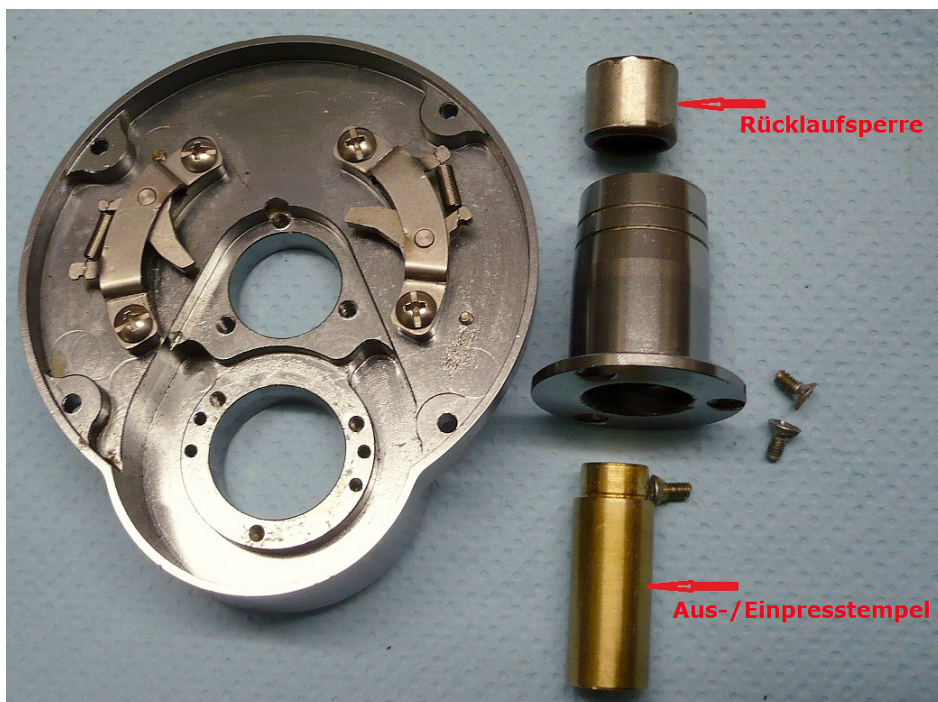
Gereinigter Gehäusedeckel. Die Rücklaufsperr ist verrostet und knirscht beim Kurbeln.  
Aus der Hülse gepresst, neues Lager ist bestellt.
