Kaigen 500

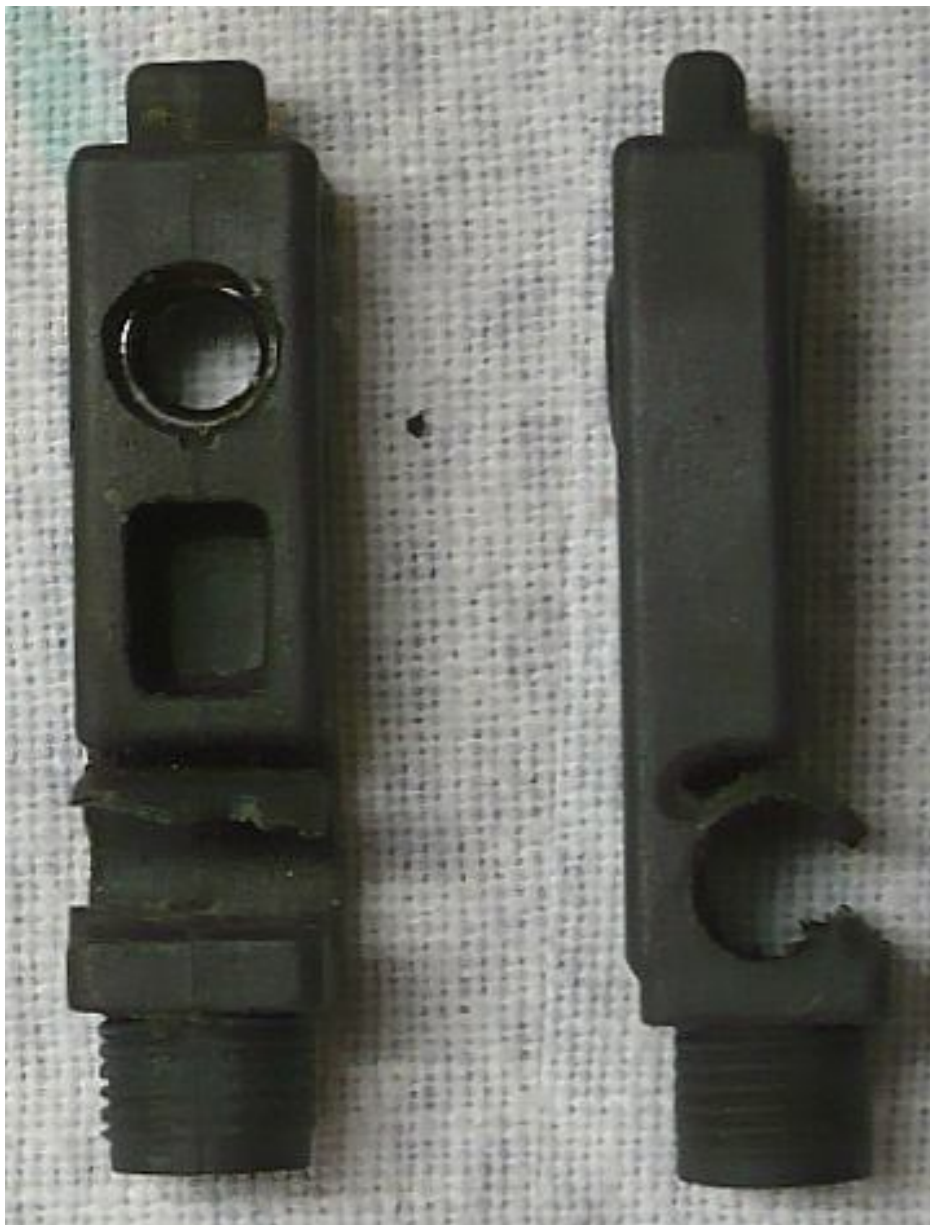
durchgescheuerter Schnurführer

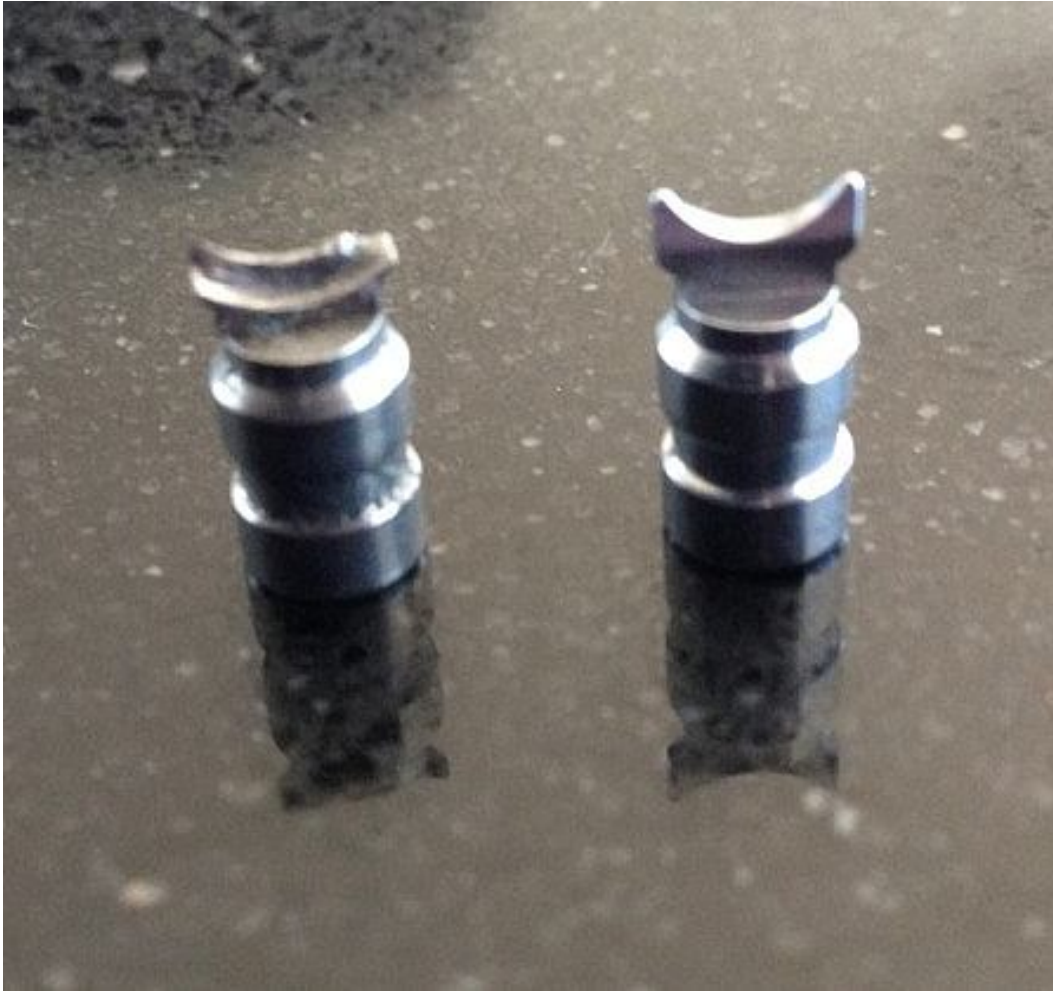
links abgenutzter Line Guide Pawl

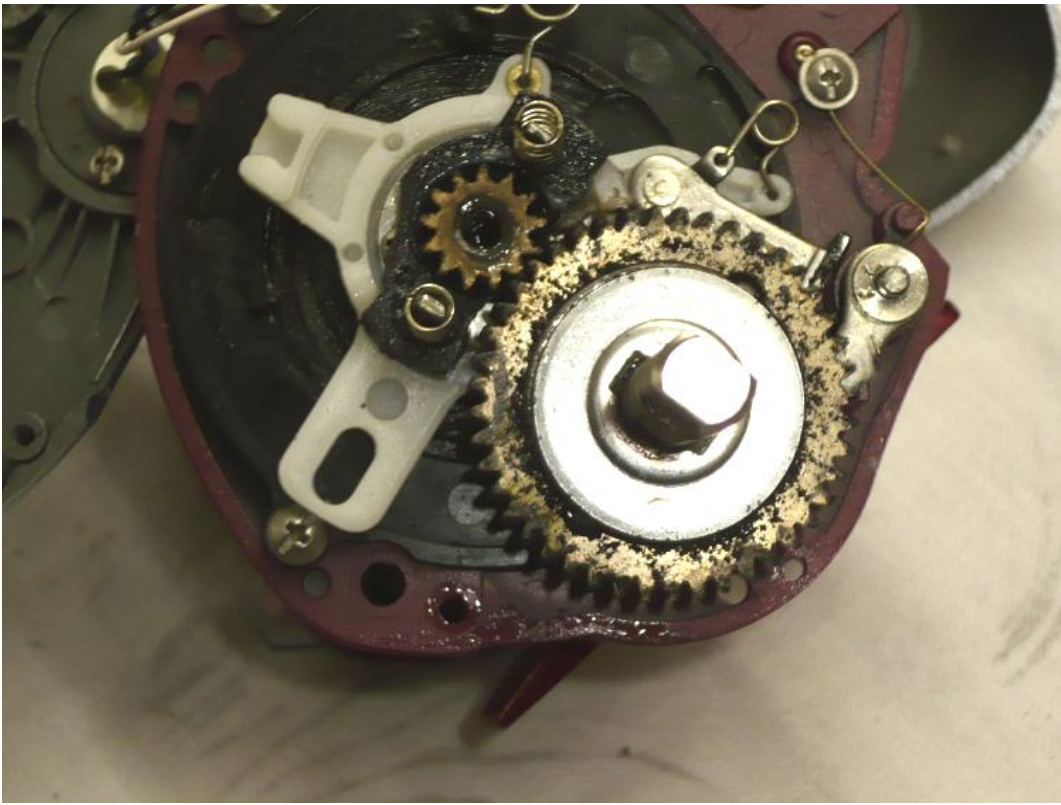
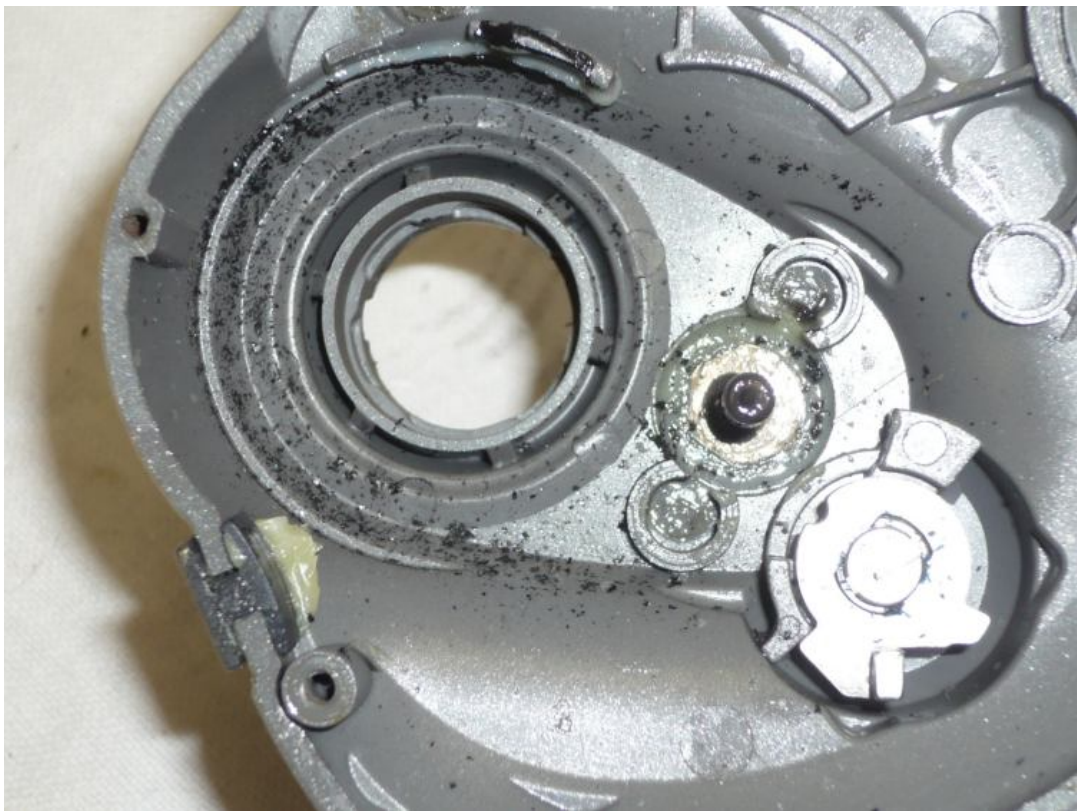
alles Abrieb von den Bremsscheiben

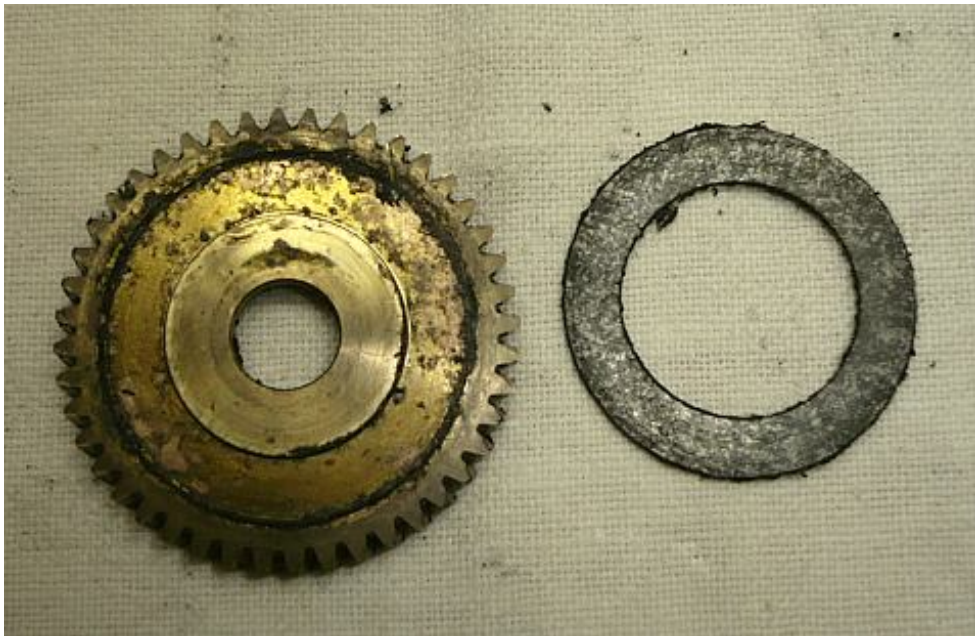
die Bremscheiben befinden sich in Auflösungserscheinung

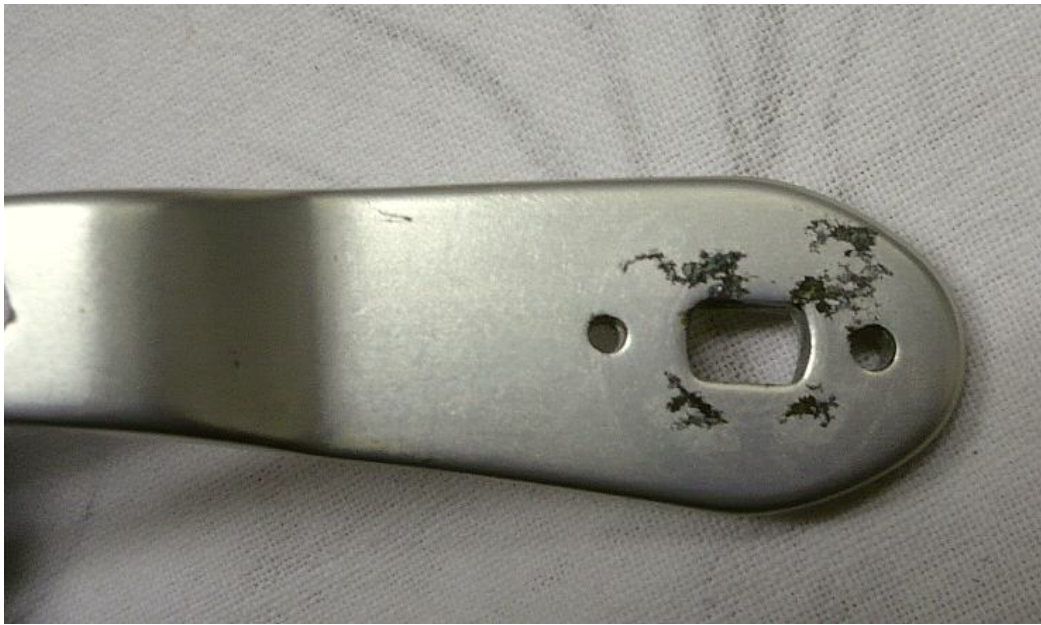
Lochfraß an der Unterseite der Kurbel
