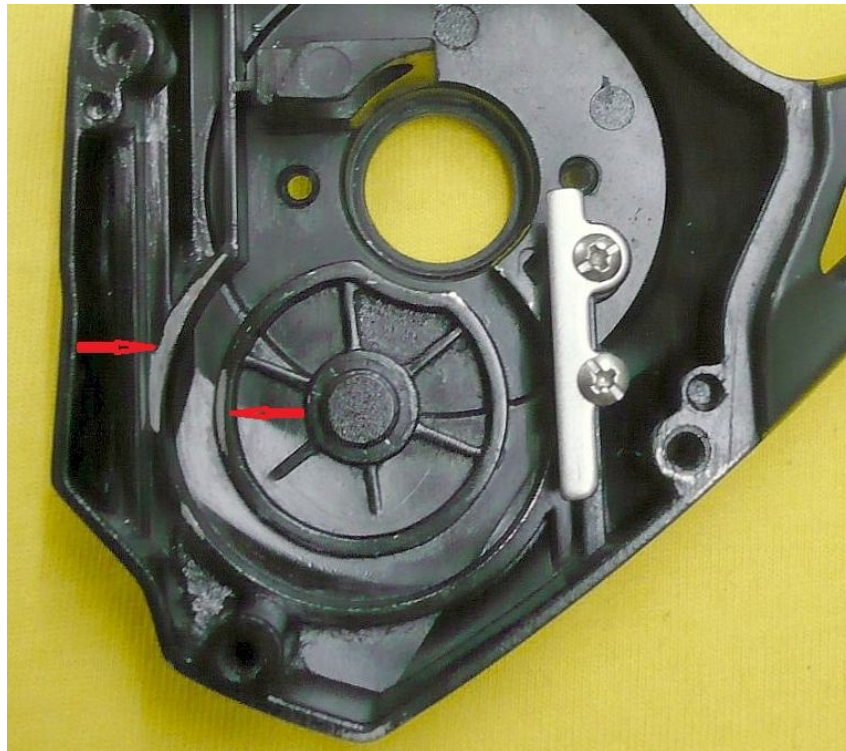
Die abgeschauerten Stellen am Gehäuse sind verursacht durch Auflage des Exenterrads auf das Gehäuse unter Belastung. Beim Kurbeln wird dann Material vom Gehäuse abgetragen. Wie kann es dazu kommen? Das ist konstruktionsbedingt und durch Fertigungstoleranzen verursacht.

1. Unter das Exenterrad eine dünne U-Scheibe stecken damit es minimal höher steht. Die genaue Stärke muss man austesten (irgendwo zwischen 0,05 und 0,1mm). Bei meiner Sargus waren 0,1mm oke. Unbedingt darauf achten das das Exenterrad durch die Höherstellung nicht gegen die Unterseite des Slide drückt. Der darf nur dezent auf dem Exenterrad aufliegen! Sonst führt das zu weitere Schleifgeräusche!

2. Der Spalt zwischen der Unterseite der Stützplatte und Oberseite vom Slide muss verringert werden.

Dazu die Stützplatte abschrauben. Jetzt beginnt echte Filigranarbeit mit Dremel und Fräser. Zehntel Millimeter für zehntel Millimeter muss die Auflagefläche abgefräst werden. Wenn die Stützplatte auf Zapfen steckt (war bei meiner Sargus), dürfen die nicht abgeschliffen werden! Also immer ganz vorsichtig herum schleifen.

Zwischendrin immer wieder testen wie groß das Spiel ist. Dazu die Stützplatte aufschrauben. Dann die Spule aufstecken und Bremse andrehen (den Gehäusedeckel nicht montieren). Dann die Spule hin und her bewegen (nicht auf und ab!). Dann sieht man sehr genau die Kippelbewegung des Slide. Von der Auflagefläche der Stützplatte muss so viel Material abgetragen werden, bis das Spiel fast auf null ist. Dann etwas Farbe auf das blanke Alu streichen und gut trocknen lassen. Danach die Platte wieder montieren. Alle Getriebeteile dünn fetten und das Problem sollte behoben sein. Da die linke Seite des Slide nicht auf der Führungsschiene aufliegt, dürfen solche Rollen nicht überlastet werden. Darum die werksseitigen Bremskraftangaben nur mit Vorsicht angehen!!

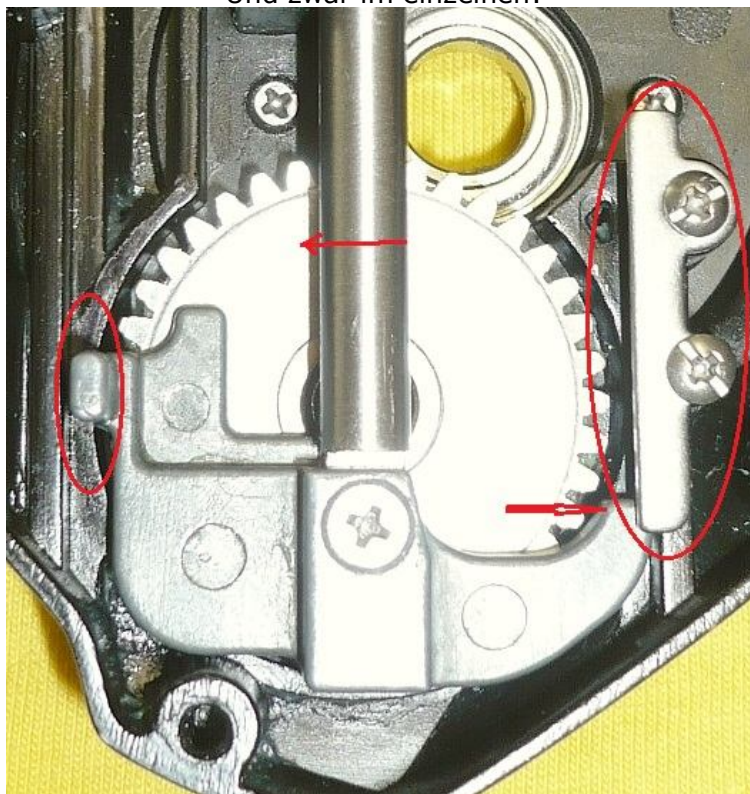
Das Excenterrad steckt in einer Messingbuchse auf einem Zapfen am Gehäuse. Gibt auch Rollen wo das Exenterrad direkt auf dem Zapfen steckt. Ist die schlechtere Lösung. Der Mitnehmer des Exenterrads greift in die Steuerkurve des Slide ein und sorgt für die Auf- und Abbewegung beim Kurbeln. Beim Einkurbeln der Schnur bekommt die Spule einen Druck im Uhrzeigersinn. D.h. der fest mit der Hubstange verschraubte Slide bekommt eine Kipprichtung nach links hinten. Die rechte Seite des Slide hebt sich an. Um das zu verhindern ist rechts eine Stützplatte angebracht. Je größer der Spalt zwischen Unterseite Stützplatte und Oberseite des Slide ist, um so stärker kann die linke Seite des Slide nach hinten drücken, also auf das Exenterrad. Da das Exenterrad gegen Verwindung nicht verschraubt ist (gehe ich bei deiner Rolle von aus), drückt es durch die Druckbelastung auf das Gehäuse. (s. Bild 1). Der Stützzapfen ganz links am Slide sollte auch sauber auf der

Führungsschiene gleiten. Auch das ist nicht immer so wie es sein sollte....
Das ist der Nachteil einer solchen Konstruktion. Etwas teure Rollen haben eine Stützstange auf der der Slide gegen Verwindung gleitet. Solche Rollen kosten dann meist ein paar Taler mehr....
Wenn ein paßgenauer Slide eingebaut wird, sollte der links auf die Führungsschiene aufliegen und die rechte obere Seite des Slide ohne Spiel (auch ohne Druck) an die untere Seite der Stützplatte anliegen.
