SPRO ZALT-ARC XS 755FD

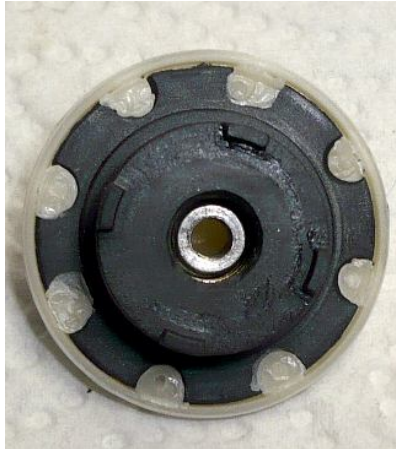
Bremknopf, kann zur Wartung nicht geöffnet werden

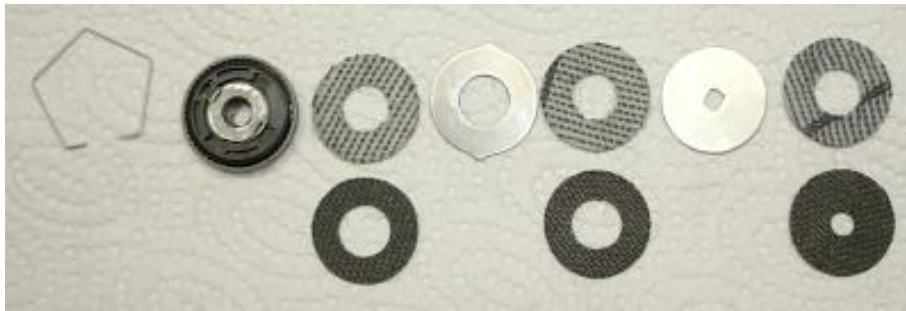
obere Reihe, drei Bremsscheiben aus Gewebe mit vermutlich CFK Fäden durchwoben, gefettet. Ersetzt durch CFK Scheiben.

Gern nehmen Hersteller Scheiben gleicher Größe, obwohl die unter dem untersten Metal Washer mit kleineren ID genommen werden kann (sollte).

2 St. 11x25x1mm, 1 St. 5,5x25x1mm, gefettet mit Cal` s

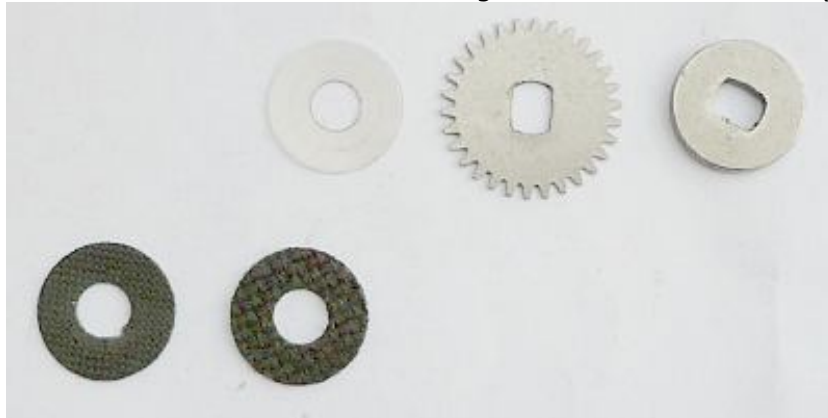
Teile der Spulenstütze. Die Plasticscheibe gegen eine 0,5 mm CFK ausgetauscht. Diese Scheibe muss als Bestandteil der Bremseinheit gesehen werden. Zum Ausgleich der Schnurwicklung noch eine 0,8 mm CFK beigelegt.

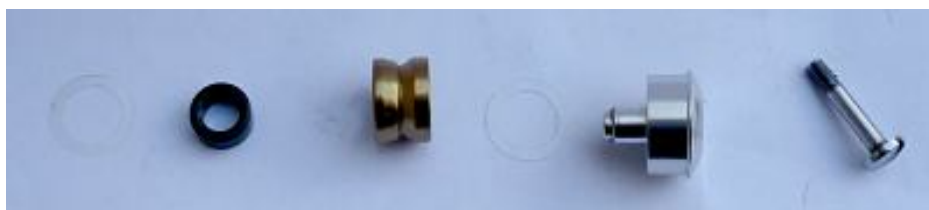
Das Schnurlaufröllchen ist auf einer Buchse aus Keramik gelagert. Die beiden kaum zu sehenden Distanzscheiben aus Plastik sollten gegen Metallscheiben ersetzt werden! Erstens haltbarer und wenn beim Service davon eine runtergefallen ist, wird mir widerspruchlos zustimmen..... Das Keramiklager könnte durch ein KL 5x8x3 mm (besser 4mm) ersetzt werden. Das Schnurlaufröllchen rollte frei ohne Geräusche auch unter hoher Belastung. Die Schraube war mit Loctite gesichert. Gleich guten Halt gegen Losrucken ergibt eine U-Scheibe aus weichem Kunststoff unter dem Schraubenkopf.

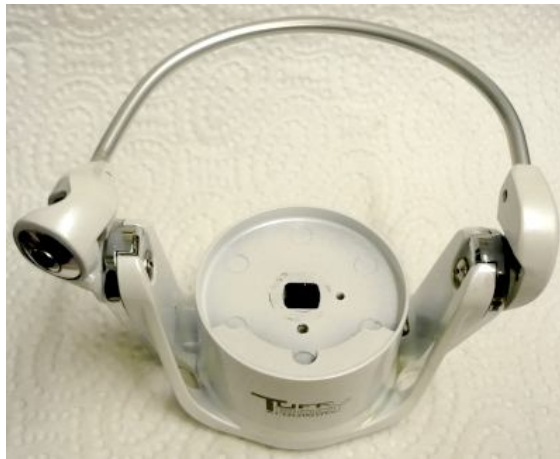
Gründliches Ölen/Fetten der Gelenke des Bügels nur bei völliger Demontage möglich. Habe mir das erspart, ist keine servicefreundliche Lösung!

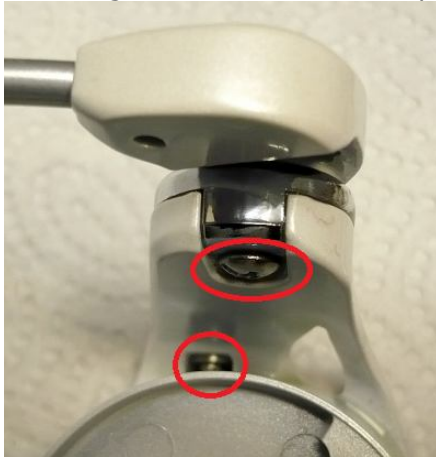
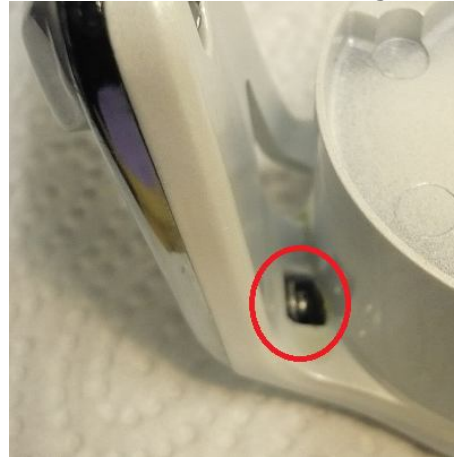
Die Schrauben beider Abdeckkappen gehen durch den Rotorarm. Hier muss immer gut gegen Korrosion gefettet werden.

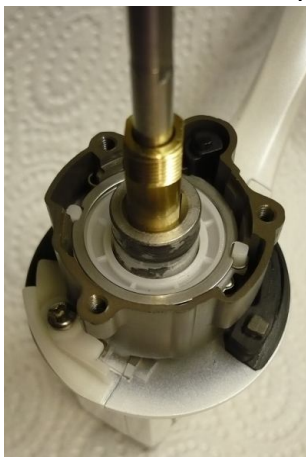
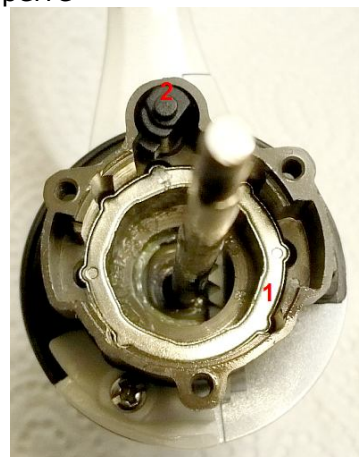
Blick auf die Rücklaufsperr. Der Sitz (1) kann nur herausgenommen werden, wenn der Freilaufumschalthebel (2) ausgebaut wird. In einer Meeresrolle kann man darauf komplett verzichten und würde die ganze

Konstruktion einfacher machen.

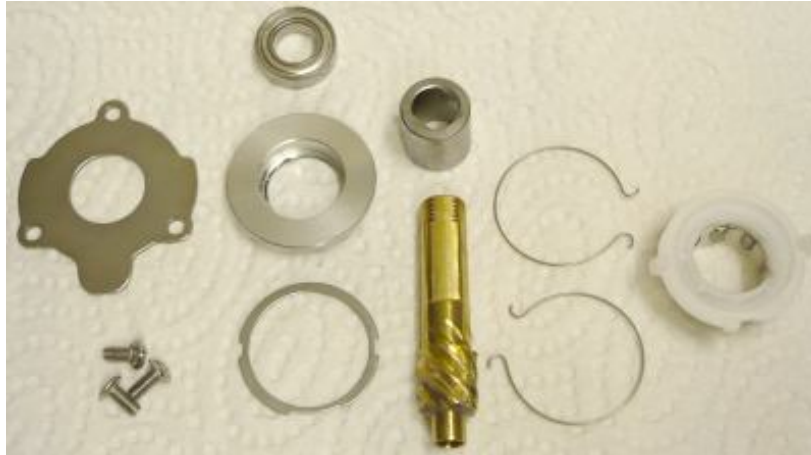
Alle Teile der Rücklauf Sperre. Das Ritzel war komplett ohne Fett!
Nach Abnahme der Abdeckkappe sollte man ein Foto machen, um die Stellung der beiden Federn nachvollziehen zu können, was ich natürlich nicht gemacht habe....Schon viele Rollen in den Händen gehabt, aber solch ein ausgefallenes System bisher noch nicht gesehen. Die Rollen der Rücklauf Sperre sind in einem Käfig aus Kunststoff gelagert. Wie lange die Rücklauf Sperre hohe Bremskräfte aushält wird die Praxis zeigen.

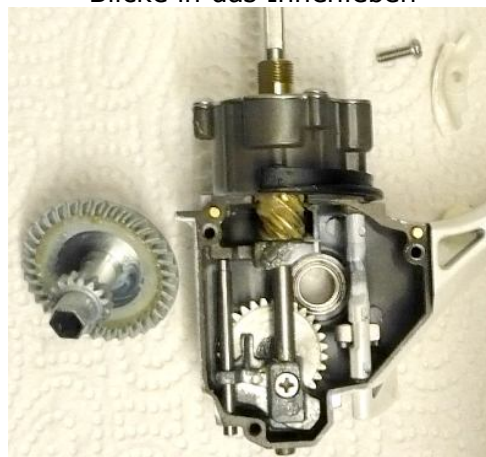
Leider werksseitig nicht ausreichend gefettet. Die Schraube im Crosswind Block war nicht fest angedreht.

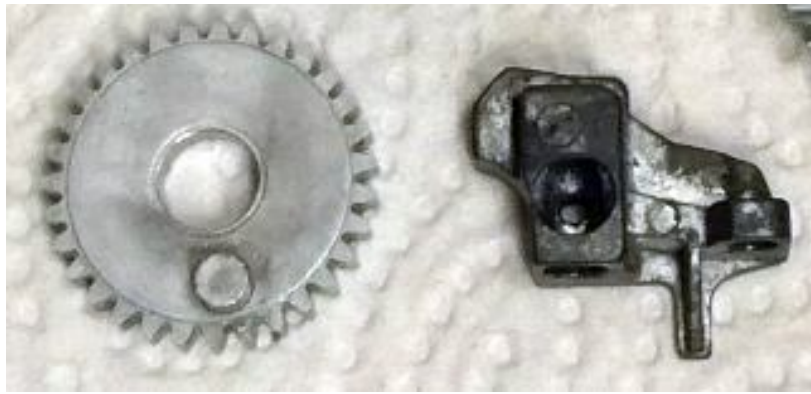
Zahnrad und Crosswind Gear bestehen vom Klang her aus einer Alu/Zink Legierung. Die Legierung des Crosswind Blocks ist nicht zu identifizieren. Das Crosswind Gear liegt lose auf einer Achse, ohne Kugellager und nicht verschraubt. Bei starker Getriebebelastung ist Verschleiß angesagt! Technisch wäre das einfach zu lösen da die Aufnahmeachse massiv ist und ein Gewinde geschnitten werden könnte. Der Crosswind Block ist ein Gußteil (Alu?). An einige Stellen ist der Block schwarz oxidiert was auf den Bildern leider nicht so gut über kommt. So etwas vorher in keiner Rolle gesehen.

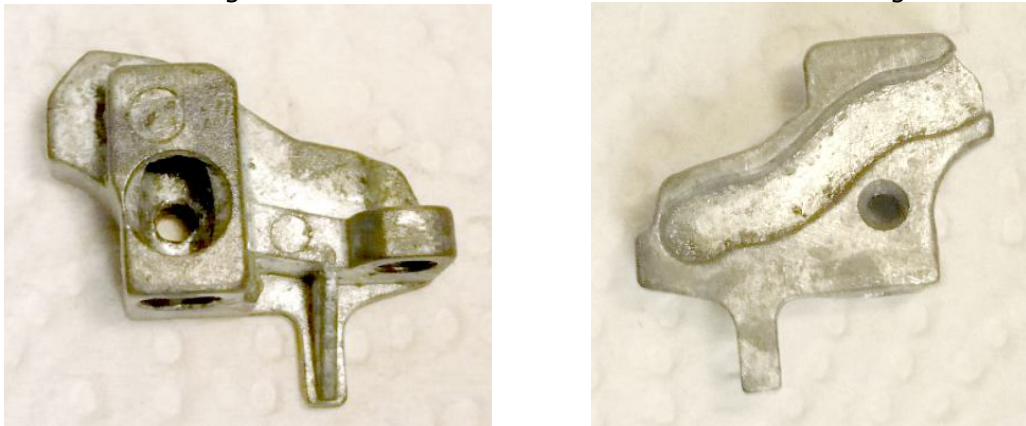
Vorder- und Rückseite des Crosswind Blocks.

Die Führung für das Crosswind Gear zeigt durchgehend Lunkerstellen vom Guß und ist nicht nachgearbeitet....

Solche Teile wären besser aussortiert (jedenfalls meine Meinung). Aufgrund des verwendeten Materials bestehen Zweifel wie diese wichtigen Getriebeteile intensives Meeresfischen über längere Zeit durchhalten können.
