**Diese Untersuchung wurde von der britischen Marine Accident Investigation Branch (MAIB) im Auftrag der Verwaltung der Isle of Man gemäß der Vereinbarung zwischen der MAIB und den Red Ensign Group Registern der Kategorie 1 der Isle of Man, der Kaimaninseln, der Bermudas und Gibraltar durchgeführt.**

*Polesie und Verity*

ANGABEN ZUM SEEUNFALL		
Datum und Uhrzeit	24. Oktober 2023 um 04:55 Uhr	
Art des Seeunfalls	Sehr schwerer Seeunfall	
Unfallort	Verkehrstrennungsgebiet Deutsche Bucht 54°01,5' N 007°38,7' E	
Platz an Bord	Bug	Rumpf, Steuerbordseite
Verletzte / Todesopfer	Keine	5 Todesopfer
Schäden / Umwelteinwirkung	Leichte Schäden am Bug und der Steuerbordseite des Rumpfes	Totalverlust des Schiffes. Leichte Ölverschmutzung
Schiffsbetrieb	In Fahrt	In Fahrt
Fahrtabschnitt	Transit	Transit
Umgebungsbedingungen	Wind aus Ost/Südost mit Stärke 6; bewölkt mit guter Sicht bei zeitweiligem Regen; 1,5 m Seegang; Wasser- und Lufttemperatur 13 °C	
Personen an Bord	20	7

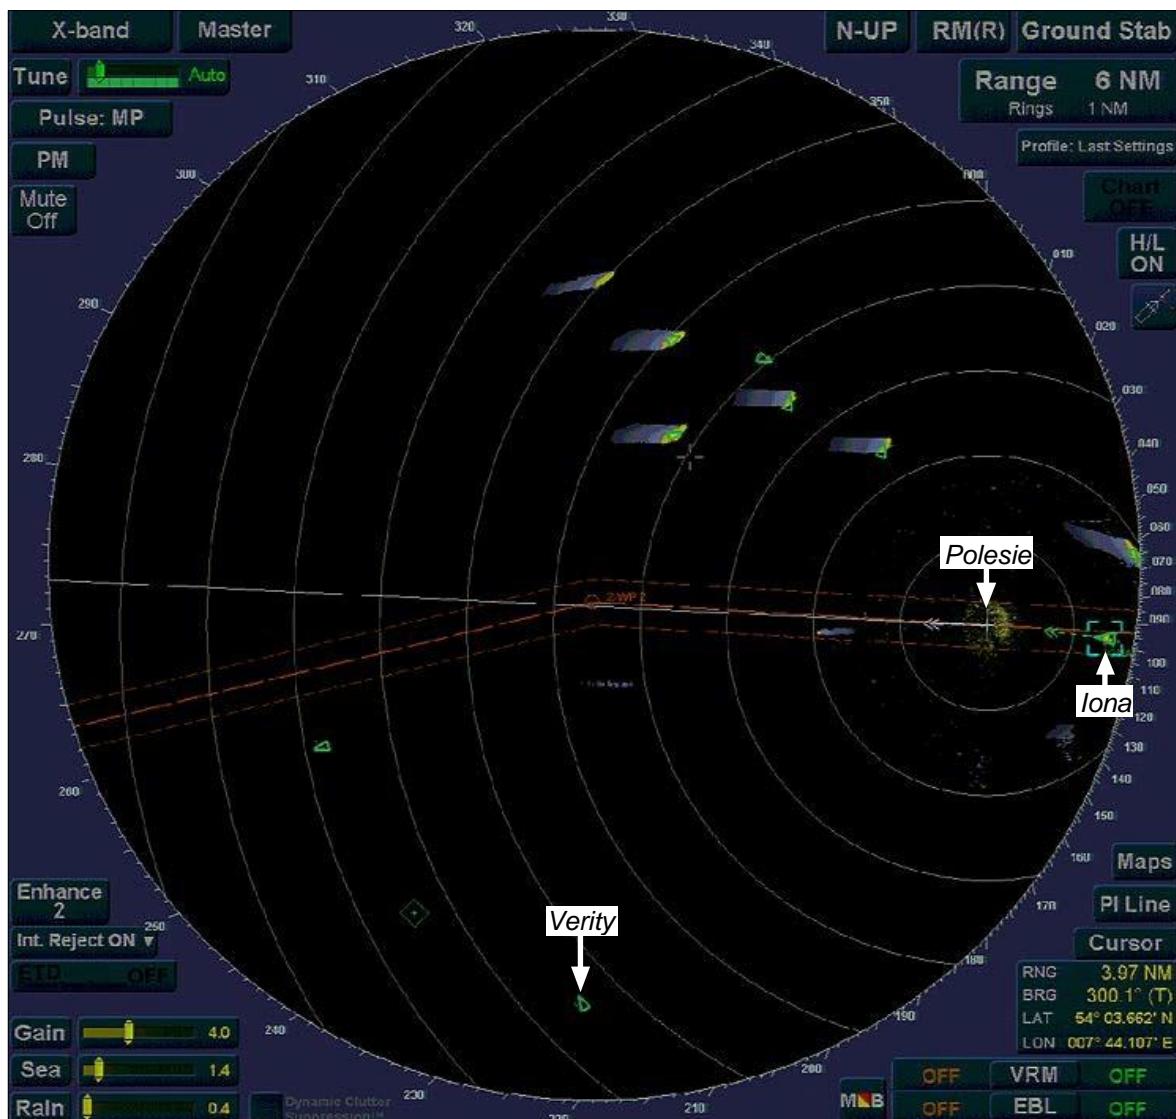
Um 04:19 Uhr erschien auf dem steuerbordseitigen Radar (X-Band, dezentriert, Messbereich 6 sm) der *Polesie* ein Objekt mit einem entsprechenden AIS-Symbol – einem grünen Dreieck, das anzeigen, dass das Schiff Informationen über AIS (Abbildung 4) meldete. Das AIS identifizierte den Radarkontakt als *Verity*, die sich in einer wahren<sup>4</sup> Peilung von 226° und einem Abstand von 6,4 sm befand, auf einem Kurs von 332° mit einer Geschwindigkeit von 8,1 kn. Der kleinste Passierabstand zur *Verity* (CPA) lag bei 0,15 sm bei einer Dauer bis zum Erreichen des kleinsten Passierabstandes (TCPA) von 45 Minuten. Die *Verity* wurde ab 01:20 Uhr auf dem AIS und dem S-Band-Radar, das auf einen Messbereich von 12 sm eingestellt war, angezeigt, aber nicht verfolgt. Auf beiden Radargeräten war kein CPA-Alarm aktiv.

Abbildung 4: Steuerbordseitiger RadARBildschirm der *Polesie*, Messbereich 6 sm (dezentriert) um 04:19 Uhr. AIS-Ziel der *Verity*, jedoch nicht mit ARPA akquiriert. 4,5 sm bis zu Wegpunkt 2

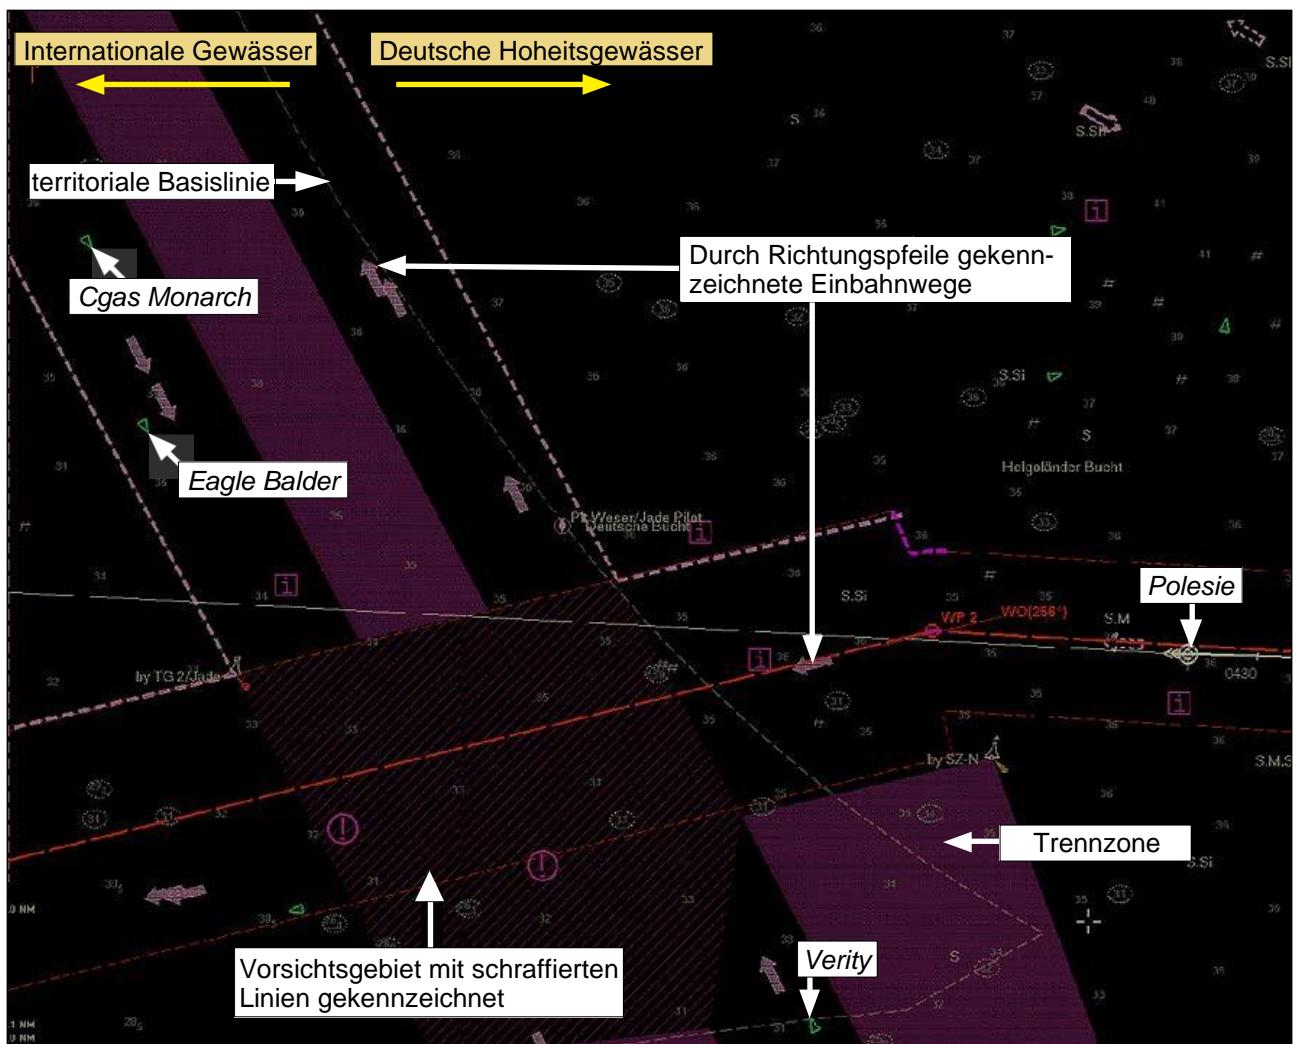
Um 04:33 Uhr zeigte *Polesies* ECDIS, dass die *Verity* aus deutschen Hoheitsgewässern in internationale Gewässer (**Abbildung 5**) gefahren war.

**Abbildung 5:** ECDIS-Anzeige der *Polesie* um 04:33 Uhr

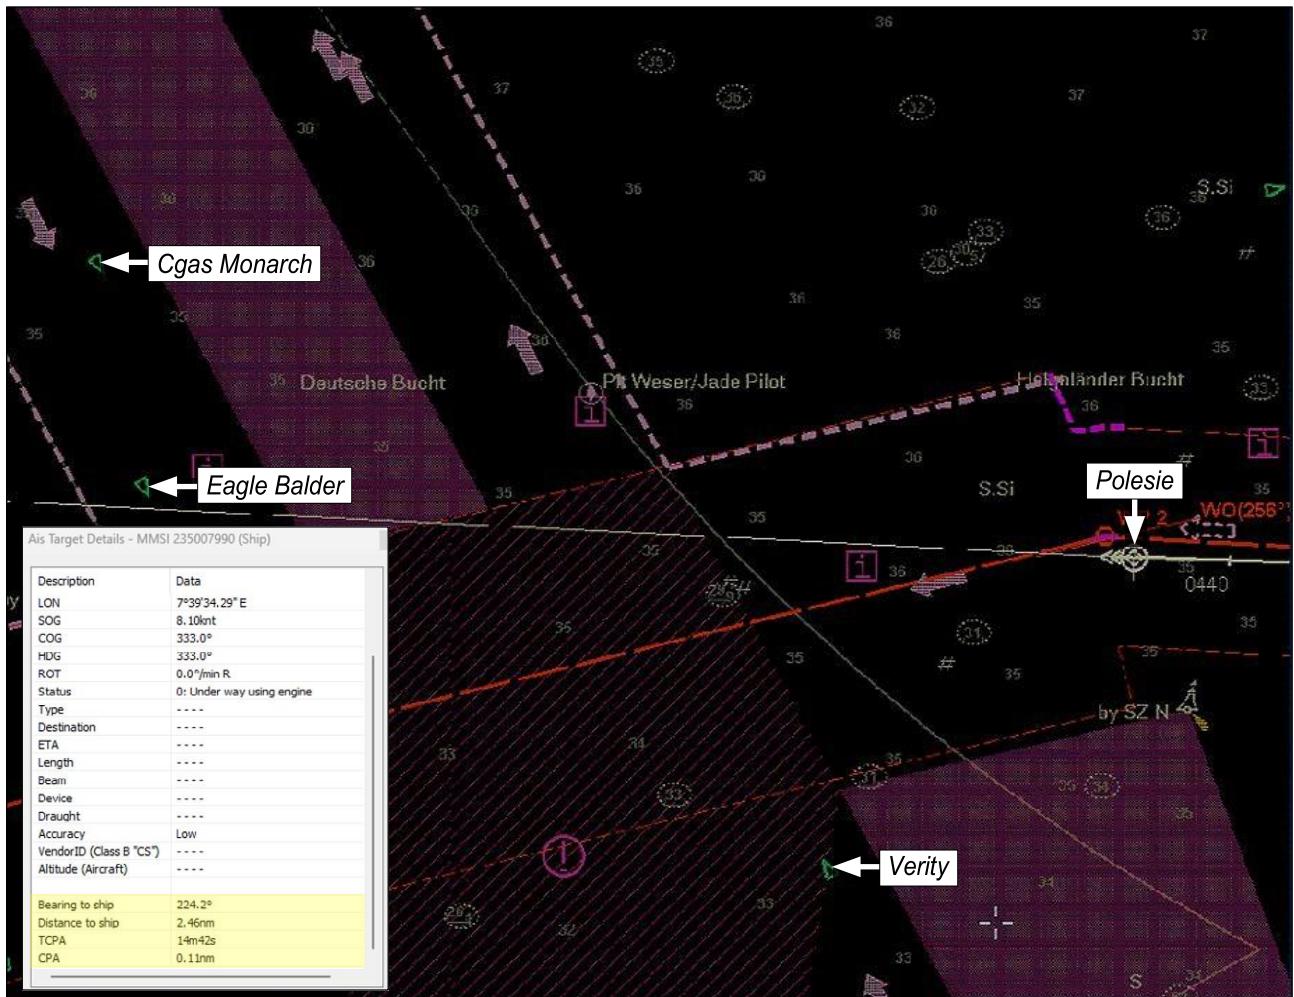
Um 04:43 Uhr näherte sich die *Polesie* ihrem Wegpunkt am Eingang zum westgehenden Einbahnweg des VTG und die *Verity* fuhr in den Kreuzungsbereich des VTG ein (**Abbildung 6**). Die *Verity* befand sich am Backbordbug der *Polesie* in Peilung 224° und in einem Abstand von 2,46 sm. Das AIS der *Polesie* zeigte, dass die *Verity* mit einem CPA von 0,11 sm und einer TCPA von 14 Minuten und 42 Sekunden achtern passieren würde (**Abbildung 6, Inset**). Das AIS zeigte zwei weitere Schiffe, die *Eagle Balder* und die *Cgas Monarch*, die im VTG auf südlichem Kurs in Richtung Jade fuhren und beide den Bug der *Polesie* mit einem Abstand von 5,2 sm bzw. 3 sm passieren würden.

Abbildung 6: ECDIS-Anzeige der *Polesie* um 04:43 Uhr und die aus dem VDR der *Polesie* extrahierten AIS-Informationen der *Verity* (Inset)

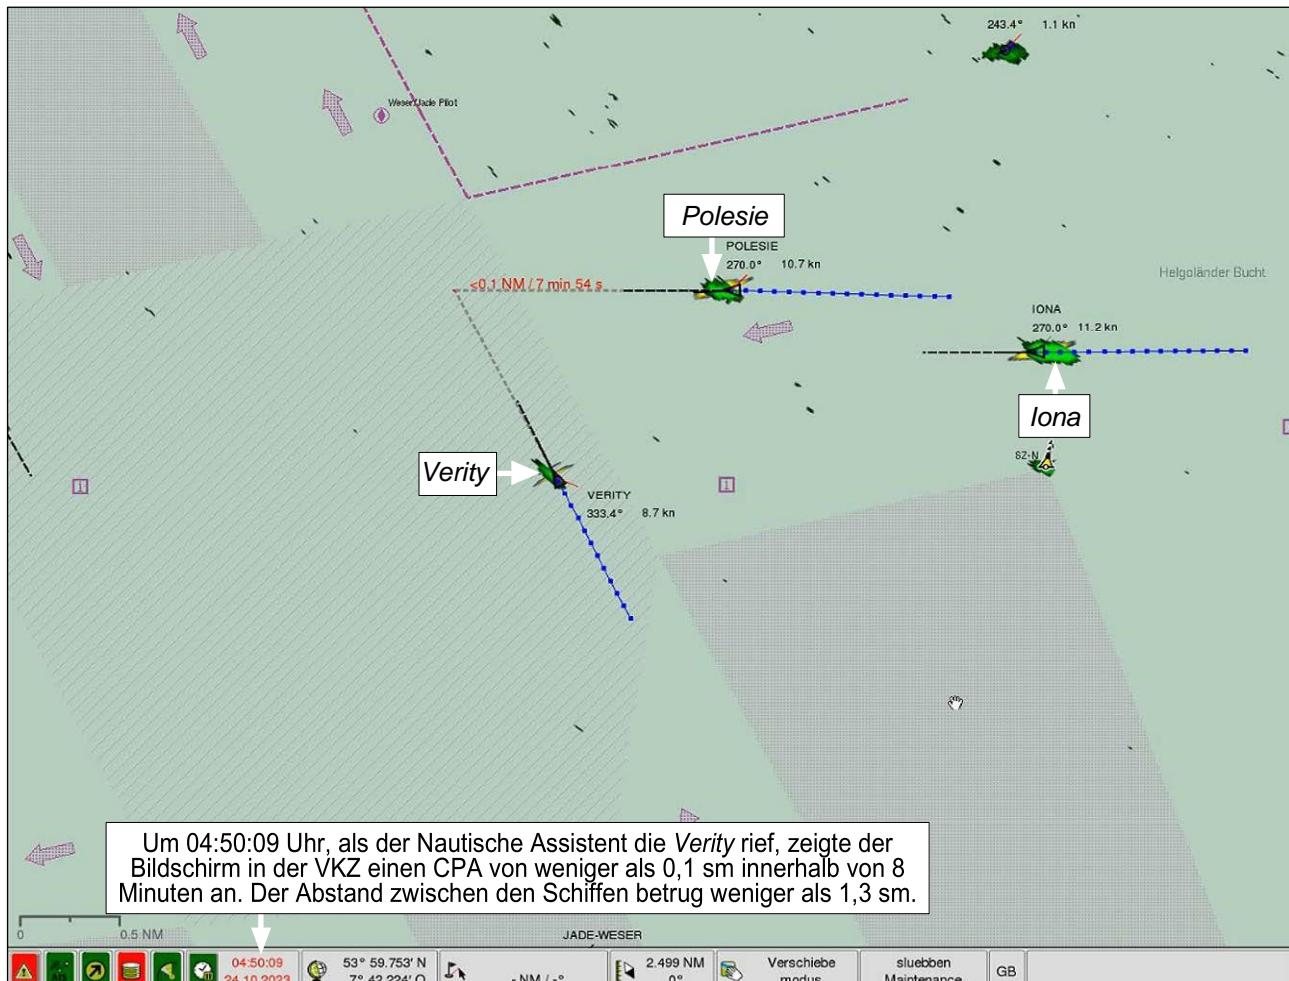
Der Nautische Assistent von German Bight Traffic, der die *Verity* und die *Polesie* beobachtet hatte, erkannte ein Kollisionsrisiko und stellte fest, dass die *Verity* sich nicht wie von einem ausweichpflichtigen Schiff zu erwarten verhalten hatte (**Abbildung 7**). Um 04:50:09 Uhr, als die beiden Schiffe weniger als 1,3 sm voneinander entfernt waren, rief der Nautische Assistent die *Verity* an, und es kam zu dem in **Tabelle 1** gezeigten Austausch, wobei beide Parteien einen umgangssprachlichen Ton verwendeten. Der Nautische Assistent hatte in den drei Minuten vor der Kontaktaufnahme mit der *Verity* auch zwei routinemäßige Meldungen aufgenommen, aber es ist nicht bekannt, welche anderen Wachaufgaben er zu erledigen hatte.

**Abbildung 7:** Rekonstruktion der VKZ-Anzeige um 04:50:09 Uhr, als der Nautische Assistent die *Verity* rief

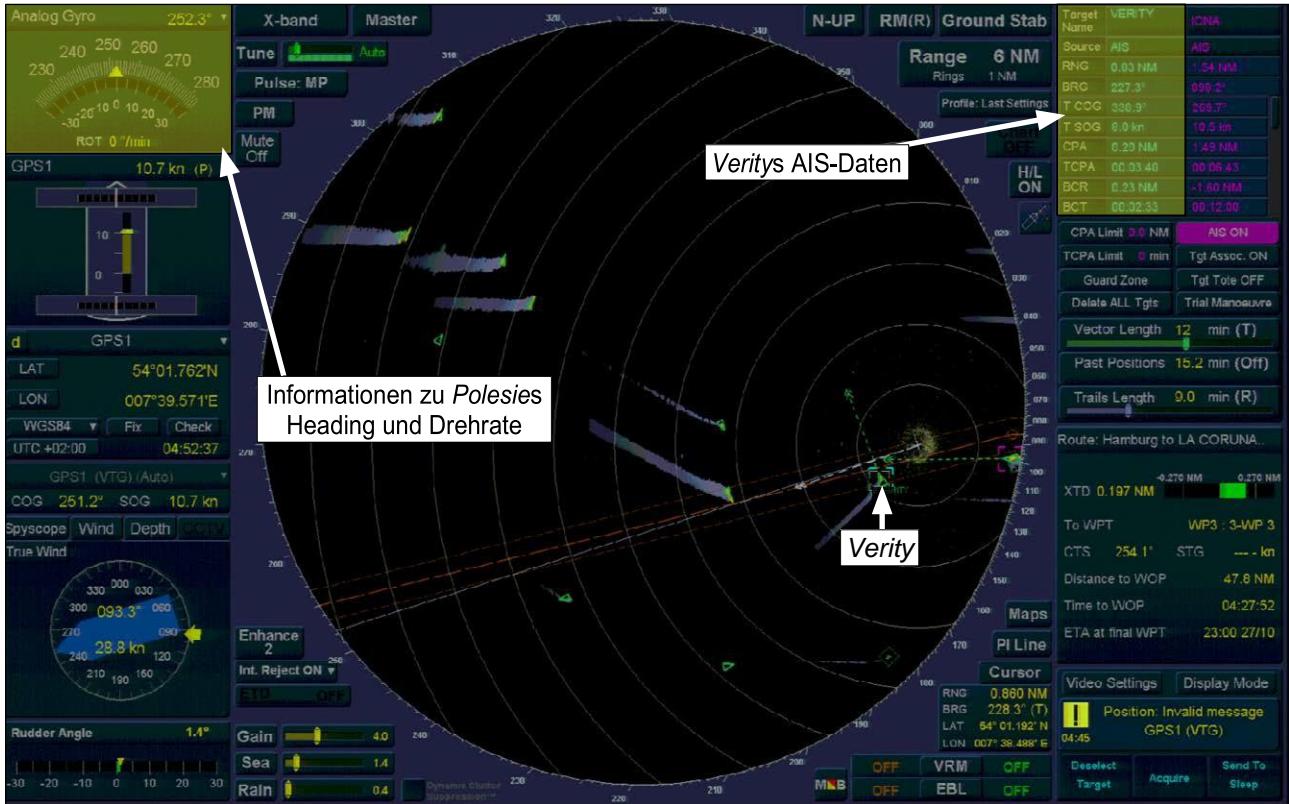
Um 04:52:26 Uhr änderte sich die Schiffsvorausrichtung der *Verity* nach Steuerbord. Elf Sekunden später aktivierte der Wachhabende der *Polesie* das AIS-Symbol der *Verity* auf dem Radar, das auf einen Messbereich von 6 sm eingestellt war (**Abbildung 8**), woraufhin die Statusinformationen auf dem Bildschirm angezeigt wurden. Es zeigte, dass die *Verity* sich in einer Entfernung von 0,83 sm befand bei einem CPA von 0,2 sm und einem TCPA in 3 Minuten und 40 Sekunden mit einem Passierabstand vor dem Bug (BCR) von 0,23 sm in 2 Minuten und 33 Sekunden.

Abbildung 8: Radaranzeige der *Polesie* um 04:52:37 Uhr mit ausgewählter *Verity*

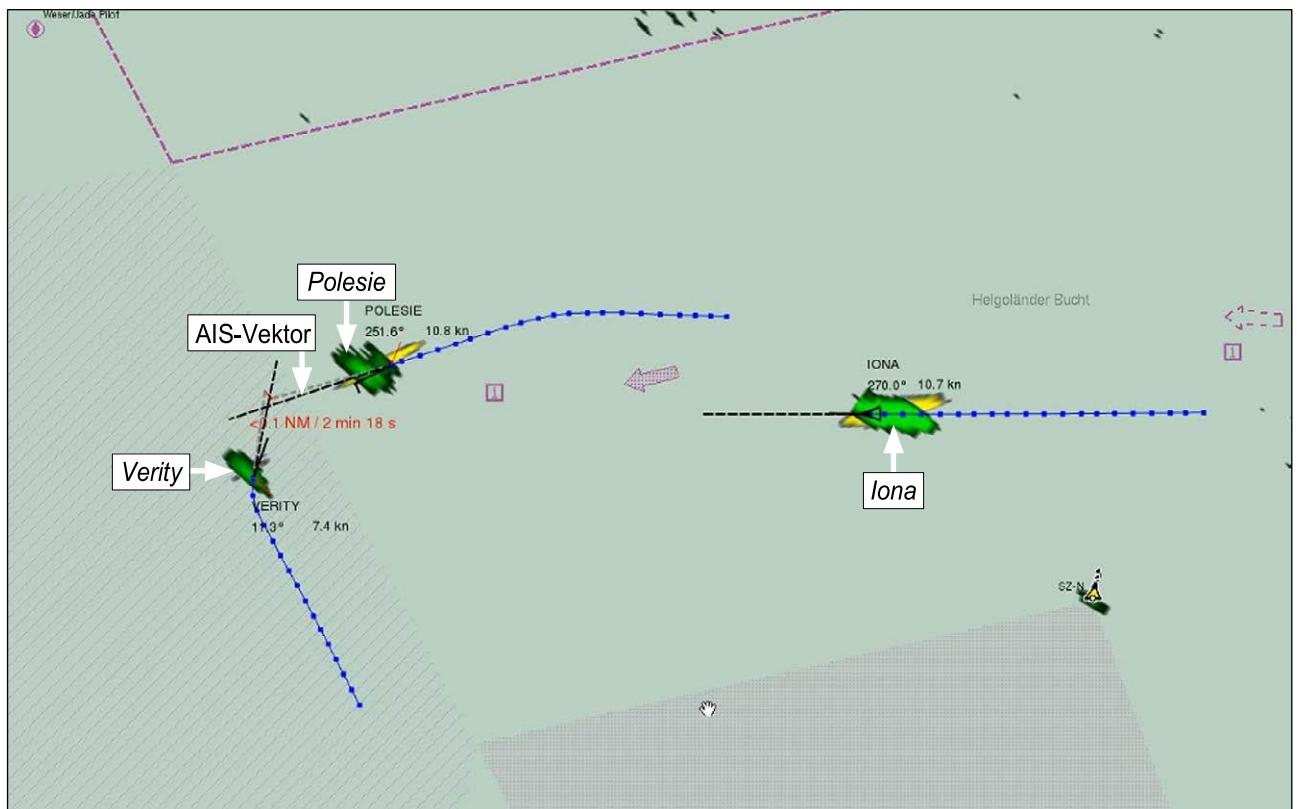
**Abbildung 9:** VKZ-Anzeige um 04:53:49 unmittelbar bevor der Nautiker vom Dienst die *Polesie* rief und anwies, nach Steuerbord zu drehen. Abstand zwischen den Schiffen weniger als 0,5 sm

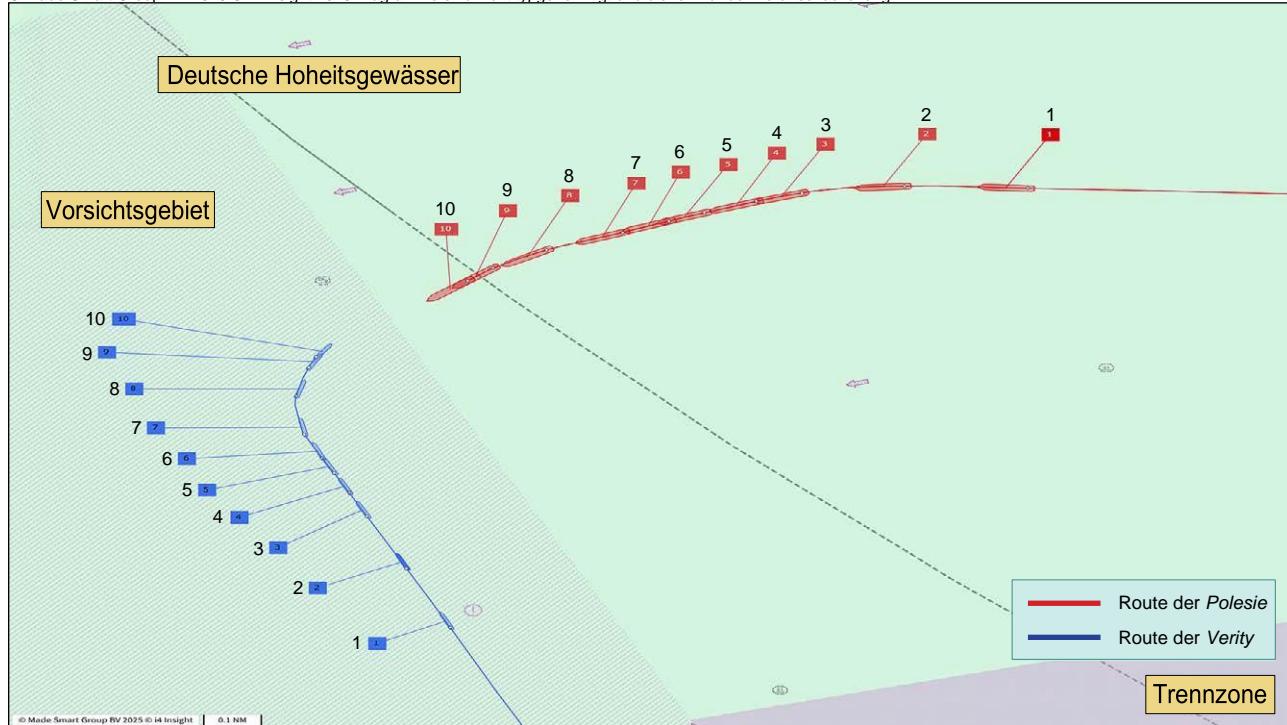
Um 04:54:18 Uhr, 9 Sekunden nach der Antwort an die VKZ, hatte der C/O der *Polesie* auf manuelle Rudersteuerung umgeschaltet und das Ruder des Schiffes hart Steuerbord gelegt. Zufälligerweise fuhr die *Polesie* in internationale Gewässer. Die *Verity* änderte langsam den Kurs nach Steuerbord, unmittelbar vor der *Polesie* etwa 0,4 sm entfernt (**Abbildung 10**).

**Abbildung 10:** Rekonstruktion der relativen Positionierung beider Schiffe zwischen 00:48 Uhr und 04:54 Uhr durch die Made Smart Group

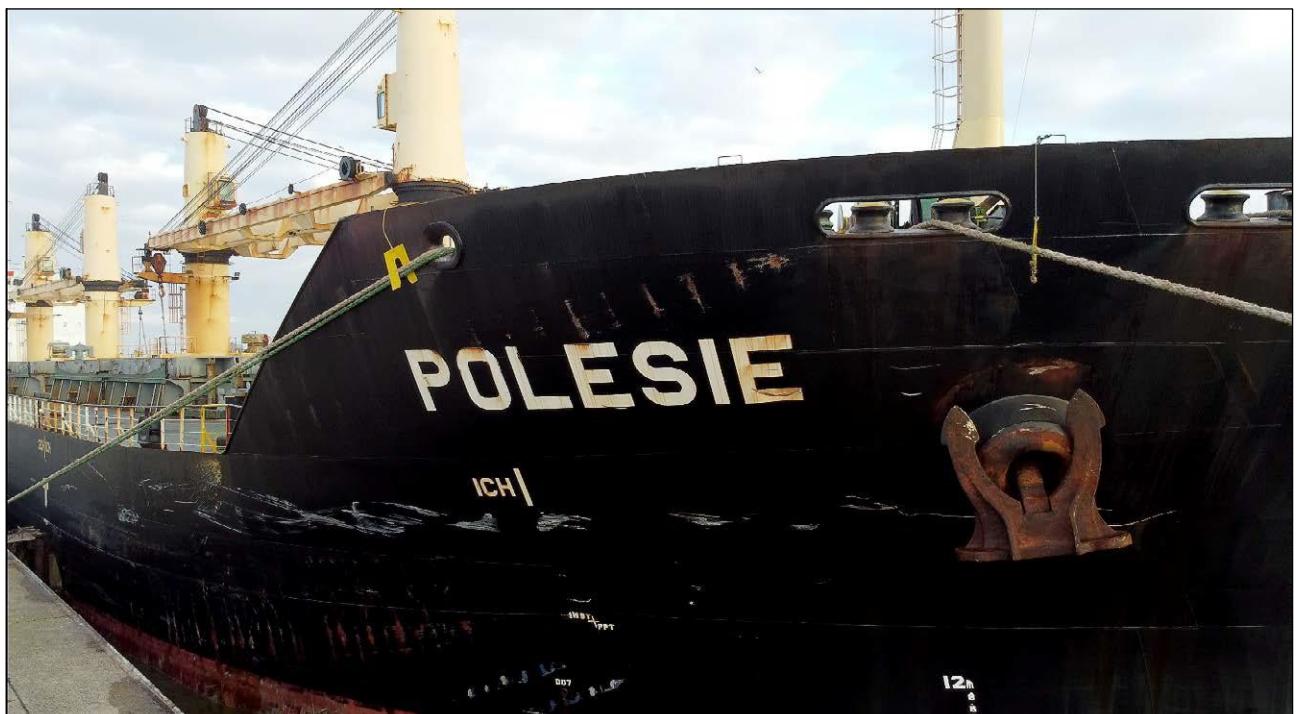
Nach der Kollision wurde die *Verity* um den Bug der *Polesie* herumgeschoben und berührte den Steuerbordanker und die Steuerbordseite des Rumpfs (**Abbildung 11**). Die Geschwindigkeit der *Verity* nahm schnell ab, als sie an der Seite der *Polesie* entlangschrammte, auf der der C/O die Maschinenleistung auf Halb Voraus reduziert hatte.

Abbildung 11: Farbspuren am Anker und Bug der *Polesie*

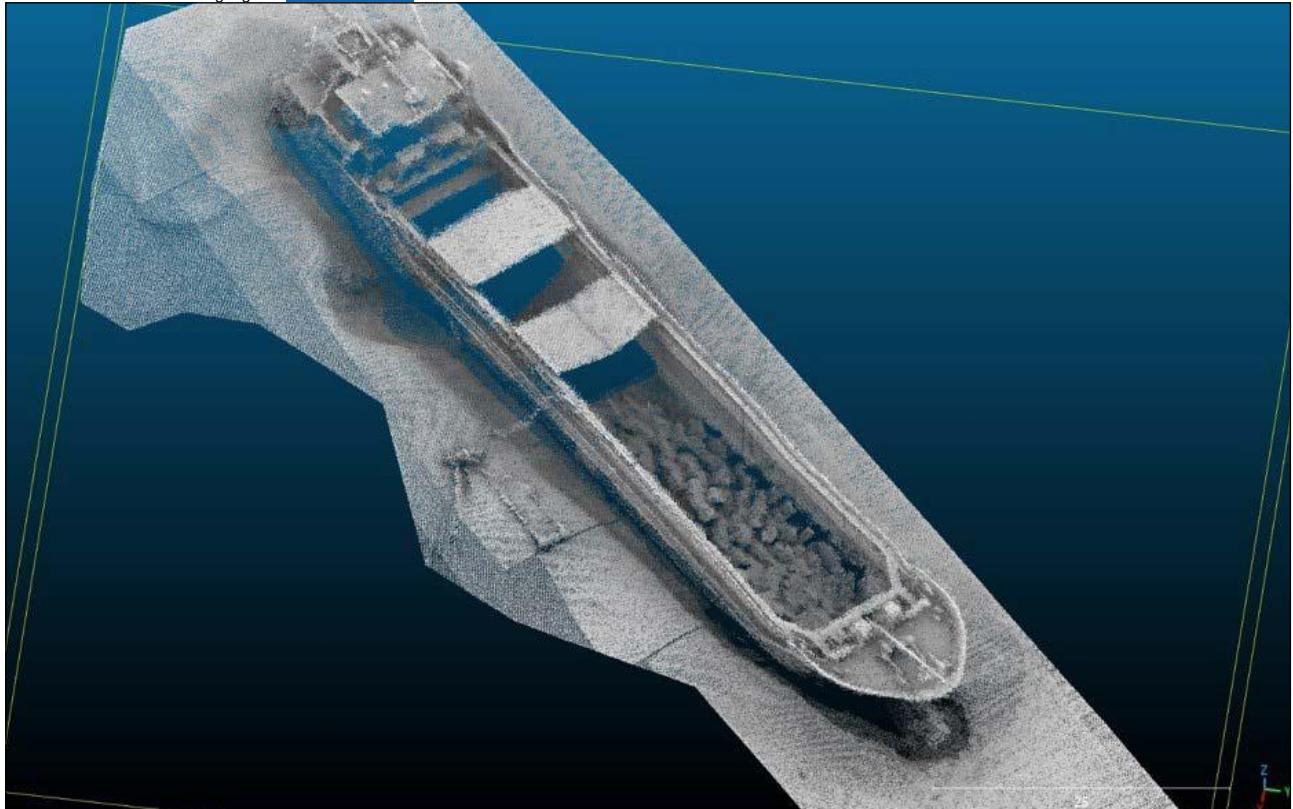
Die Position der *Verity* wurde am 25. Oktober 2023 von Suchschiffen mittels Seitensichtsonar identifiziert. Die deutsche Bundesregierung ordnete die Bergung des Schiffes an. Während der Vorbereitungen für die Bergung wurden detaillierte Sonarscans des Rumpfs der *Verity* durchgeführt. Diese zeigten, dass sich die Ladung nach vorne verlagert und das vordere Schott des Laderaums durchstoßen hatte (**Abbildung 12**). Die Kraft des eindringenden Wassers und die Auswirkungen des Sinkens entfernten alle Lukendeckel bis auf zwei vom Schiff, als die *Verity* sank.

**Abbildung 12:** Seitensichtsonarbild der *Verity* auf dem Meeresboden, das eine Verschiebung der Ladung und fehlende/beschädigte Lukendeckel zeigt

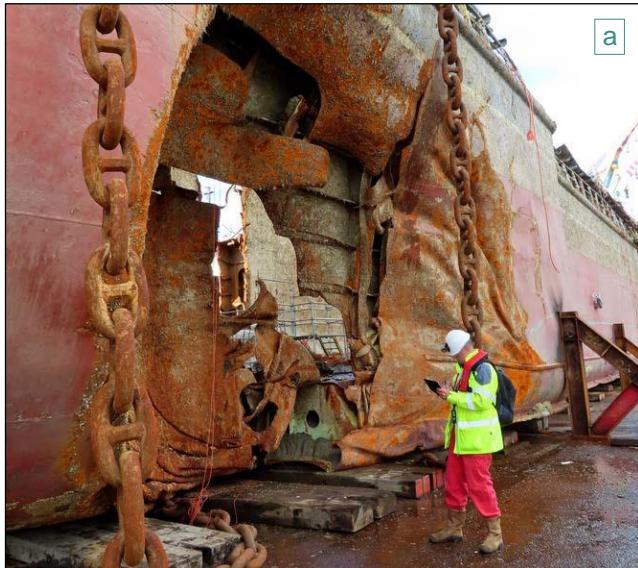
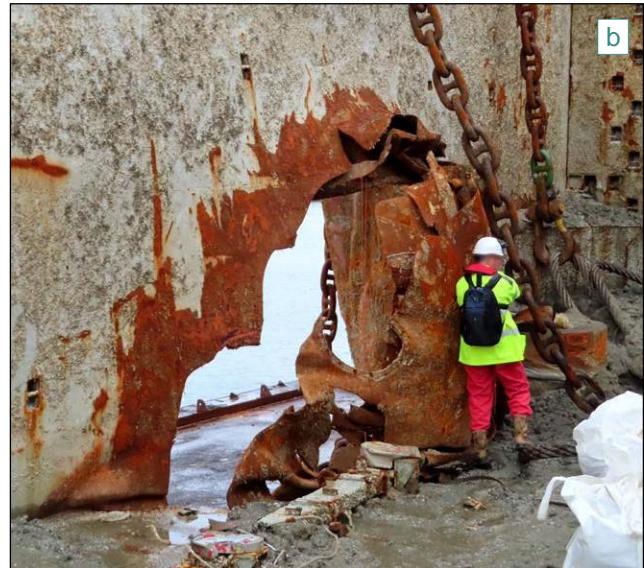
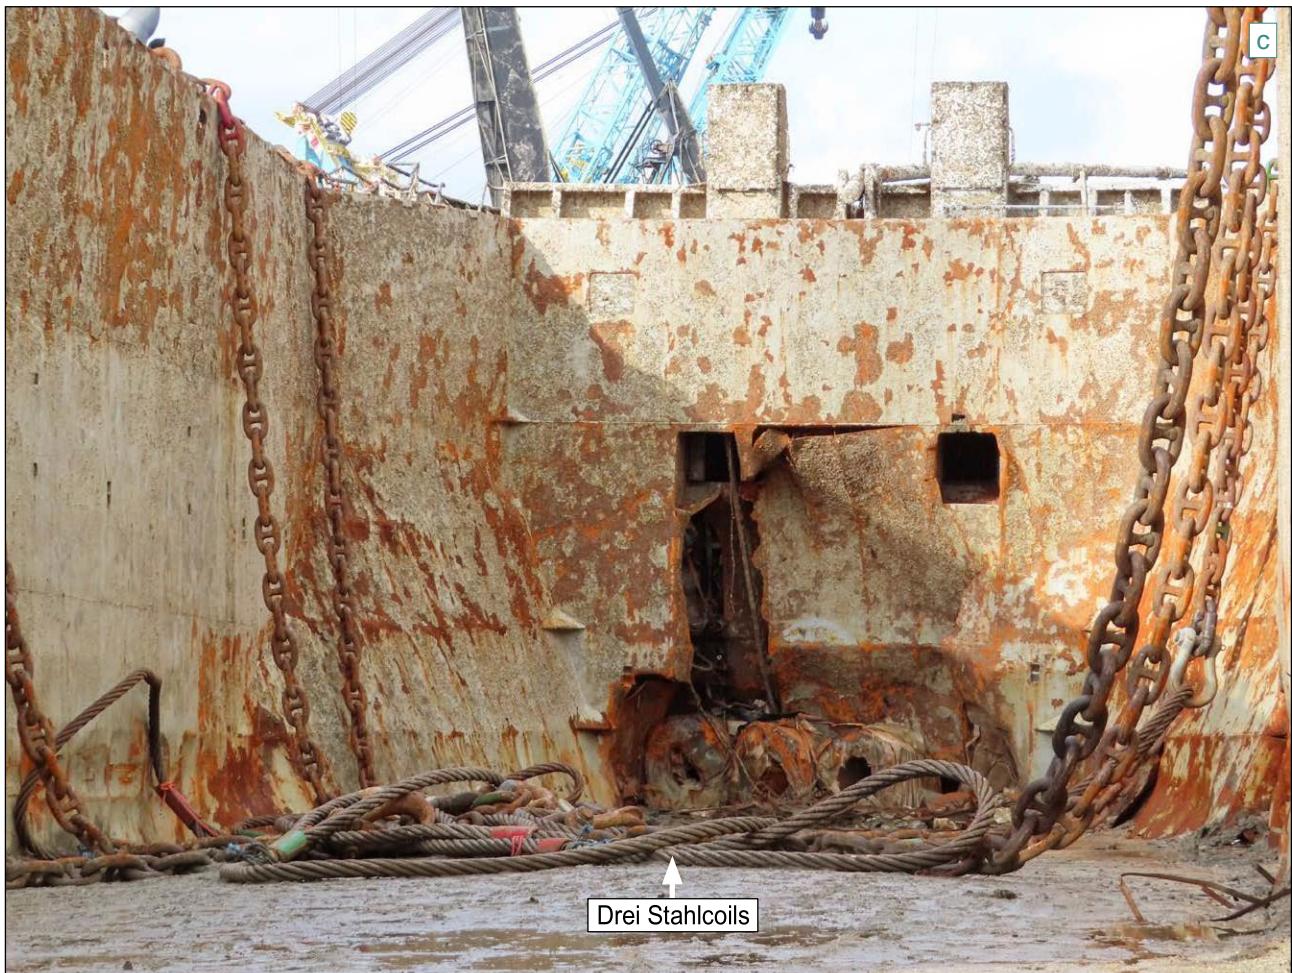
- Die Steuerbordseite des Rumpfes wies einen großen Durchbruch auf, der den Seiten- und Doppelbodenballasttank Nr. 3 sowie den durchgehenden Laderaum durchzog (**Abbildungen 13a und 13b**).

**Abbildung 13:** Schäden am Rumpf der *Verity* (a und b) und Stahlcoils vorne im Laderaum (c)

Der Wulstbug der *Polesie* traf die Steuerbordseite der *Verity* mit einer kombinierten relativen Geschwindigkeit von fast 12 Knoten und durchschlug sowohl den Seitenballasttank Nr. 3 und den im Doppelboden als auch den einzigen Laderraum. Angesichts der Größe des beschädigten Bereichs dürften die Tanks und der Laderraum schnell geflutet worden sein. (siehe **Abbildung 13**).

Die *Verity* beförderte eine hochdichte Ladung, die relativ wenig Platz einnahm, wodurch 3.570 m<sup>3</sup> Wasser in den Laderraum eindringen konnten (Laderraumvolumen 5.204 m<sup>3</sup> abzüglich des Volumens der Coils ohne die Coil-Kerne mit 1.631 m<sup>3</sup>). Bei einer relativen Dichte von 1,025 hätte das Gewicht des Wassers im Laderraum etwa 3.660 t erreicht, als das Schiff geflutet wurde, doch durch die Beschädigung des seitlichen und des Doppelbodenballasttanks konnten weitere 268 t Wasser eindringen. Die *Verity* wurde von einer enormen Wassermenge geflutet, verlor auf der Steuerbordseite Auftrieb, als die Ballasttanks geflutet wurden, und der Effekt der freien Oberflächen<sup>42</sup> des Wassers im Laderraum hätte weiter nach Steuerbord gewirkt. Diese Einschätzung wird durch die Schilderungen der überlebenden Besatzung bezüglich der fortschreitenden Kenterung und das rasche Sinken über den Bug bestätigt. Die Leckstabilitätskriterien der *Verity* erlaubten keine unwiederbringliche Flutung des Schiffskörpers, und als das Wasser im Laderraum und in den Ballasttanks den verbleibenden Auftrieb überstieg, sank das Schiff.

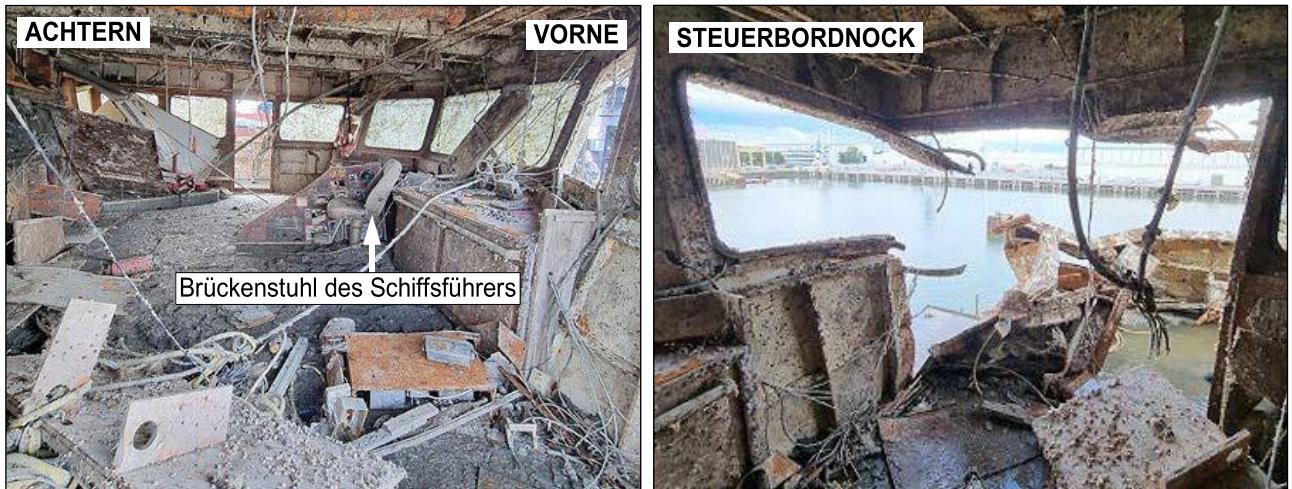
**Abbildung 14:** Zustand der Brücke nach der Bergung und Schaden an der Steuerbordnock

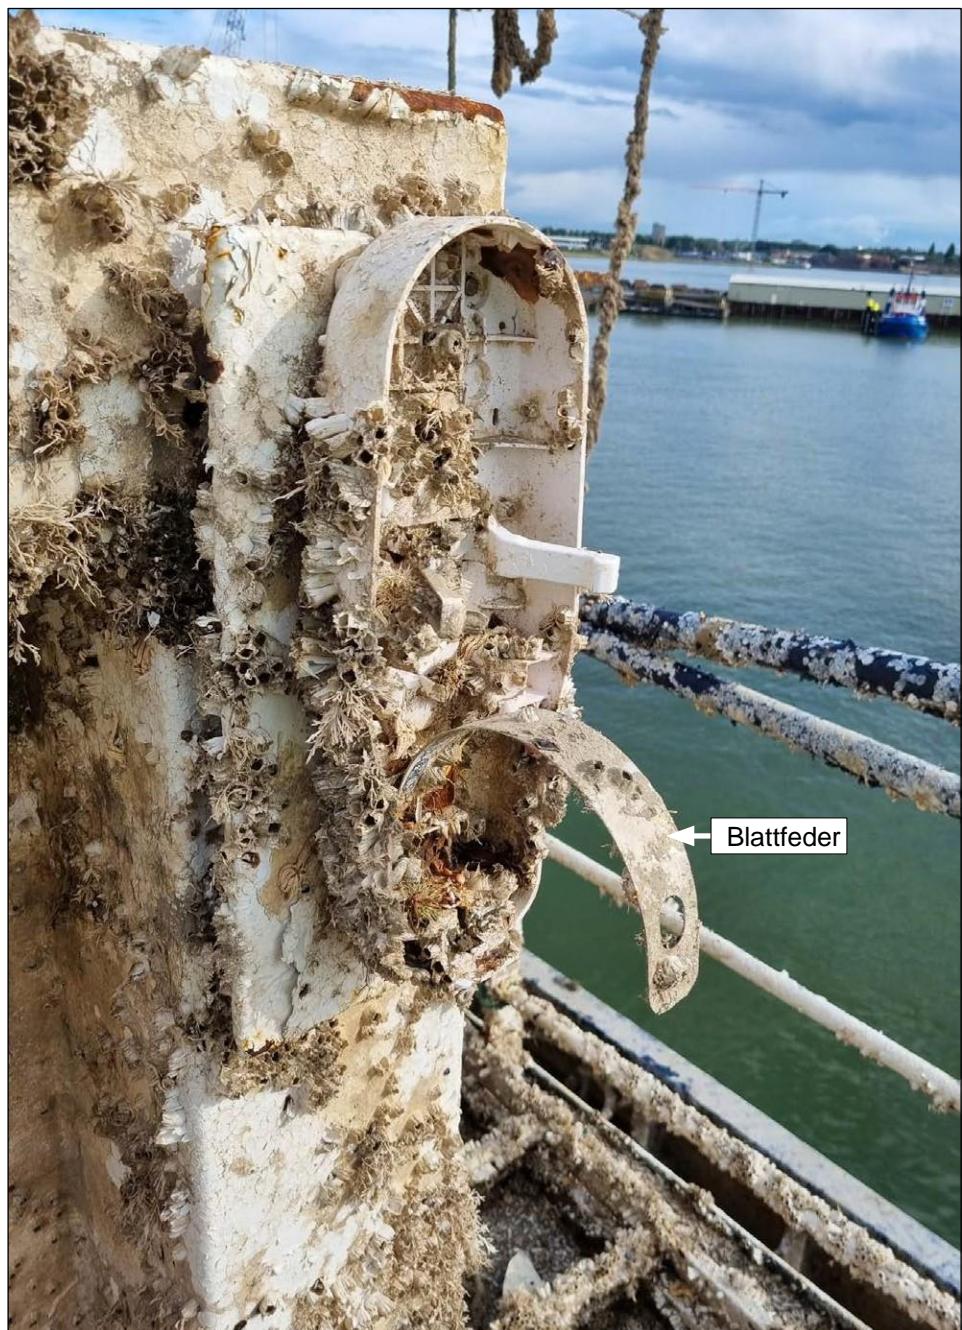
- Die EPIRB (Emergency Position Indicating Radio Beacon) wurde auf dem Achterdeck gefunden. Die Gehäuseabdeckung und der hydrostatische Auslöser waren nicht vorhanden, und die Blattfeder, die die EPIRB auswirft, war ausgelöst (**Abbildung 15**). Es konnte nicht festgestellt werden, was das Auftauchen der EPIRB verhindert hatte.

**Abbildung 15:** EPIRB-Halterung mit fehlendem Deckel und aktiver Auswurfblattfeder
