SPRO ZALT-ARC XS 755FD

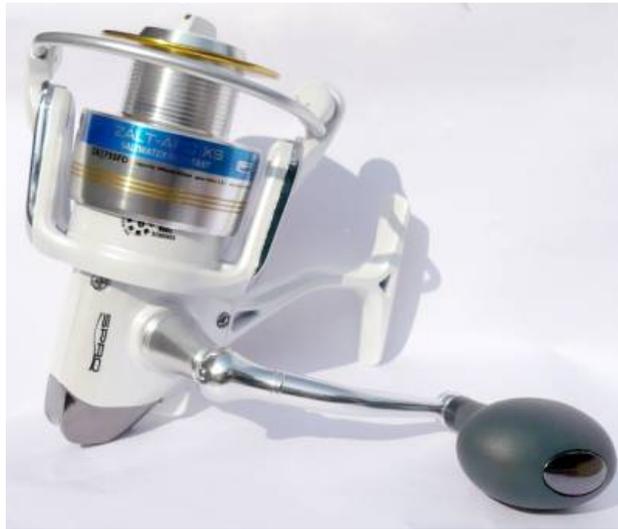
Eine optisch gut gelungene Rolle. Dann mal sehen ob der Rest mithalten kann

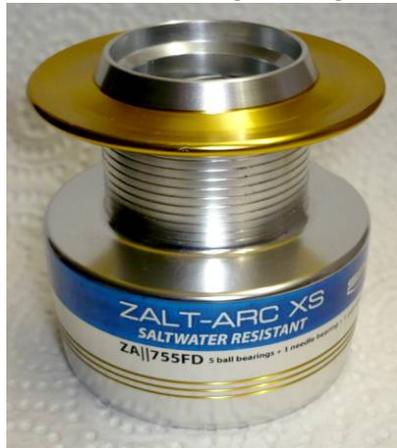
Sauber gearbeitete Spule

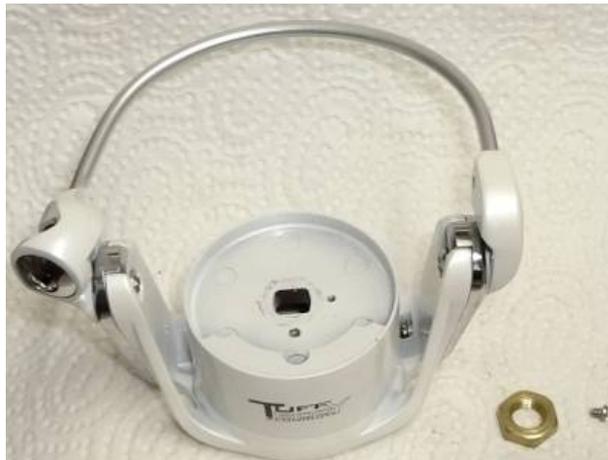
Rotor, Rotormutter und Sicherungsschraube

Mit etwas roher Gewalt ließen sich die Teile releasen. Das Schnurlaufröllchen ist auf einer Buchse aus Keramik gelagert. Die beiden kaum zu sehenden Distanzscheiben aus Plastik sollten gegen Metallscheiben ersetzt werden! Erstens haltbarer und wenn beim Service davon eine runtergefallen ist, wird mir widerspruchlos zustimmen.....

Das Keramiklager könnte durch ein KL 5x8x3 mm (besser 4mm) ersetzt werden. Das Schnurlaufröllchen rollte frei ohne Geräusche auch unter hoher Belastung. Die Schraube war mit Loctite gesichert. Das verhindert nicht das Eindringen von Seewasser. Besser fetten und gegen Losrucken eine U-Scheibe aus weichem Kunststoff unter dem Schraubenkopf stecken.

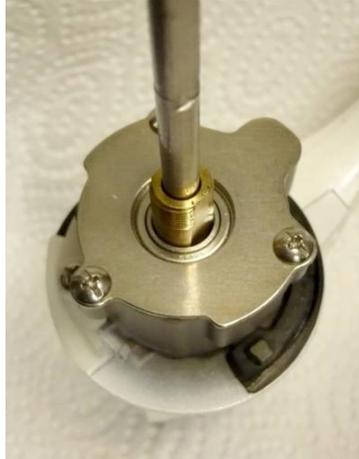
Abdeckkappe der Rücklaufsperr

Die Schrauben beider Abdeckkappen gehen durch den Rotorarm. Hier muss immer gut gegen Korrosion gefettet werden.

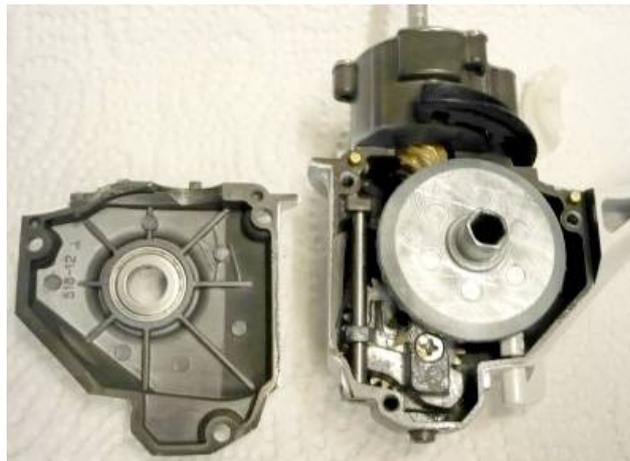
Blicke in das Innenleben

Leider werksseitig nicht ausreichend gefettet. Die Schraube im Crosswind Block war nicht fest angedreht. Die Wandung der Achse des Zahnrads erscheint für eine Meeresrolle als zu dünn. (Begründung s.u.)

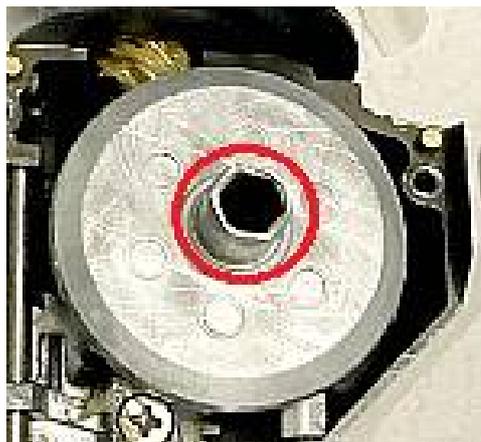
Wie im Text erwähnt erscheint die Wandung der Achse als zu dünn bemessen. Durch die eingesteckte Kurbel kann sich durch die Kurbelkraft die Wandung am vorderen Ende dehnen. Kaum eine Rolle mit solche Zahnräder wo das nicht der Fall ist. Dadurch lässt sich später ein verschlissenes Kugellager nicht mehr von der Achse abziehen. Wenn das passiert nicht mit Schraubendreher etc. herumhebeln. Das kann schnell zur Beschädigung der Achse führen. Besser das andere Ende der Achse in einen Akkuschauber stecken. Unter Drehen mit einer Feile die Aufbuchtung ohne Druck und unter ständiger Kontrolle vorsichtig abarbeiten bis sich das Kugellager spielfrei abnehmen lässt. Nur wird sich das mit der Zeit wiederholen. Stabiler sind immer Achsen aus Stahl in welche die Kurbel eingeschraubt wird.
