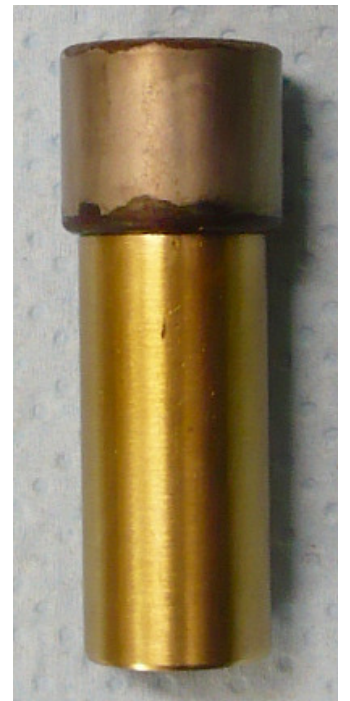
Gereinigter Gehäusedeckel. Die Rücklaufsperr ist verrostet und knirscht beim Kurbeln.  
Aus der Hülse gepresst, neues Lager ist bestellt.
