**Diese Untersuchung wurde von der britischen Marine Accident Investigation Branch (MAIB) im Auftrag der Verwaltung der Isle of Man gemäß der Vereinbarung zwischen der MAIB und den Red Ensign Group Registern der Kategorie 1 der Isle of Man, der Kaimaninseln, der Bermudas und Gibraltar durchgeführt.**

*Polesie und Verity*

ANGABEN ZUM SEEUNFALL		
Datum und Uhrzeit	24. Oktober 2023 um 04:55 Uhr	
Art des Seeunfalls	Sehr schwerer Seeunfall	
Unfallort	Verkehrstrennungsgebiet Deutsche Bucht 54°01,5' N 007°38,7' E	
Platz an Bord	Bug	Rumpf, Steuerbordseite
Verletzte / Todesopfer	Keine	5 Todesopfer
Schäden / Umwelteinwirkung	Leichte Schäden am Bug und der Steuerbordseite des Rumpfes	Totalverlust des Schiffes. Leichte Ölverschmutzung
Schiffsbetrieb	In Fahrt	In Fahrt
Fahrtabschnitt	Transit	Transit
Umgebungsbedingungen	Wind aus Ost/Südost mit Stärke 6; bewölkt mit guter Sicht bei zeitweiligem Regen; 1,5 m Seegang; Wasser- und Lufttemperatur 13 °C	
Personen an Bord	20	7

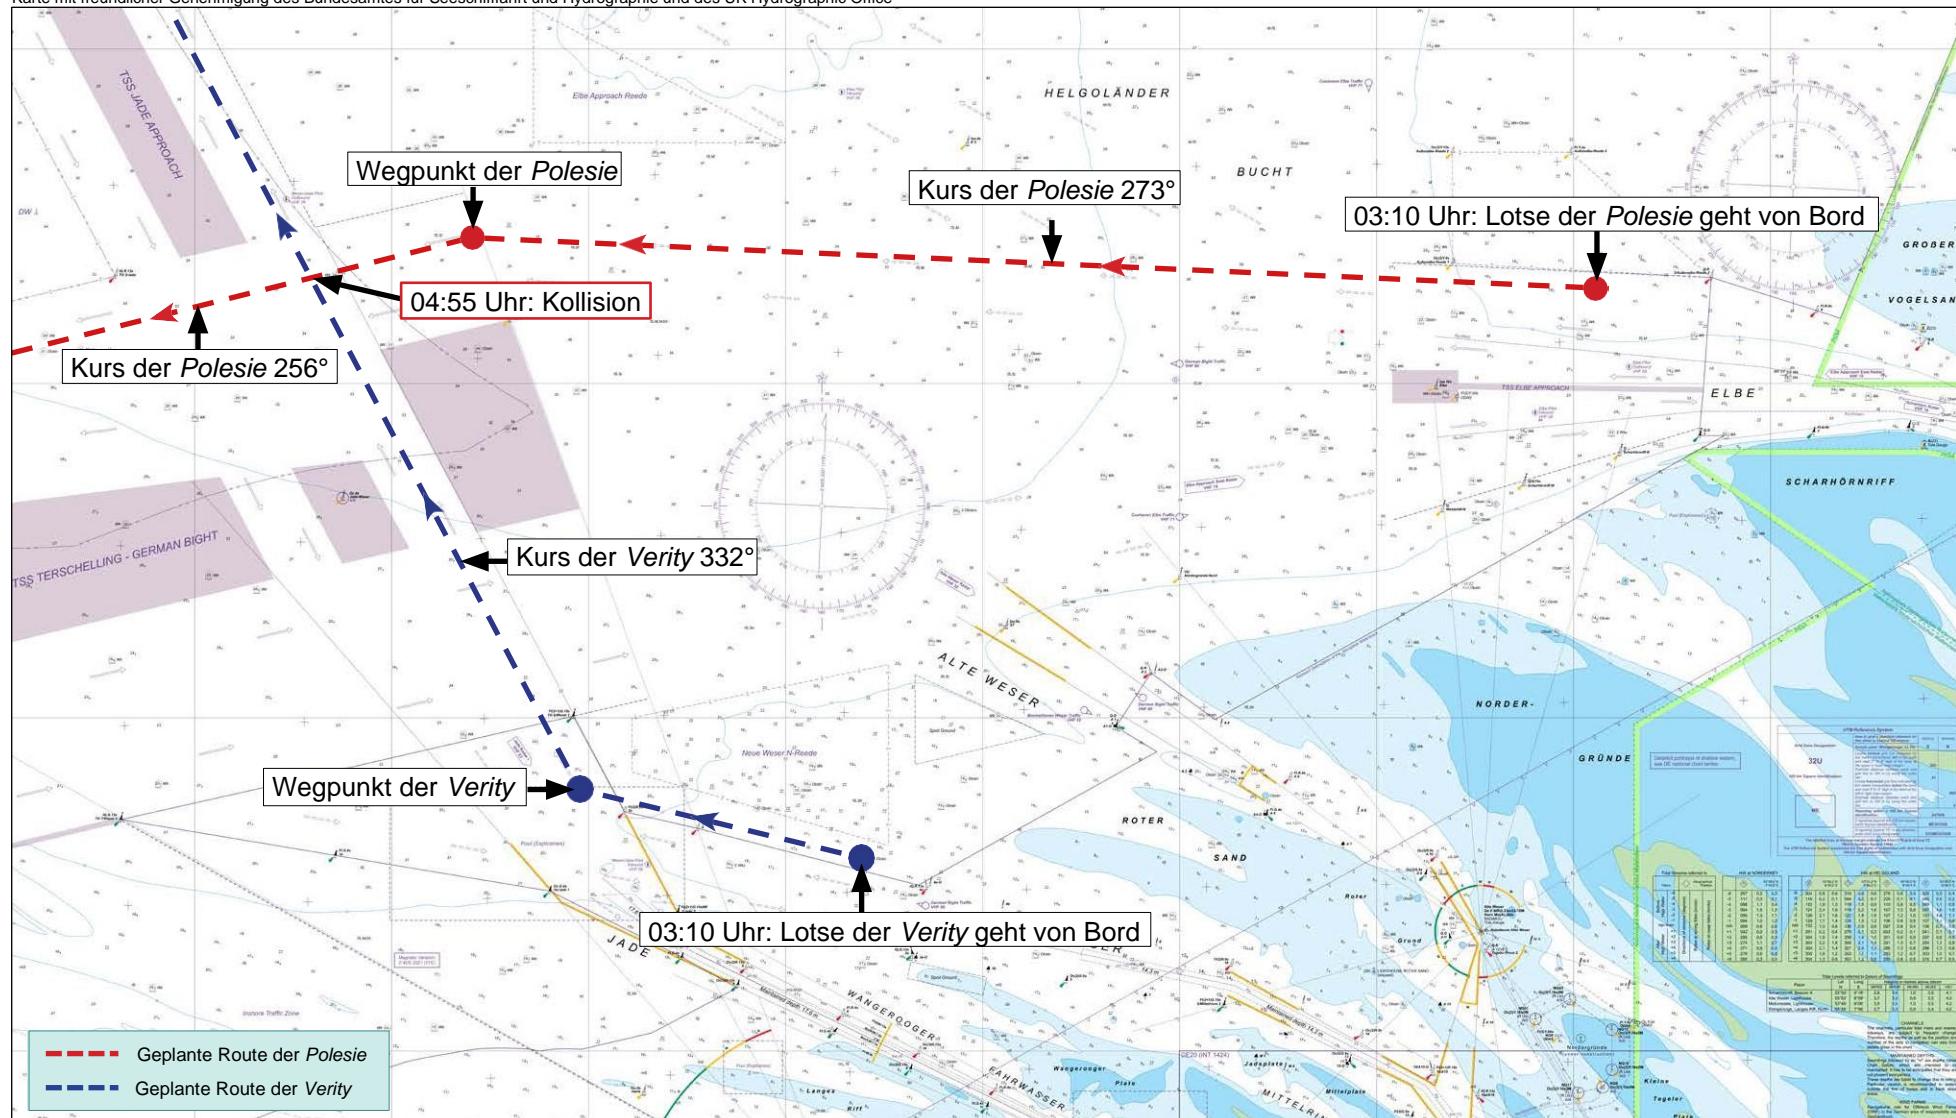
**Abbildung 1:** Seekarte DE2 INT 1456 Ansteuerungen der Jade, Weser und Elbe, die den östlichen Teil des Verkehrstrennungsgebiets der Inneren Deutschen Bucht und die geplanten Routen von *Polesie* (rot) und *Verity* (blau) zeigt

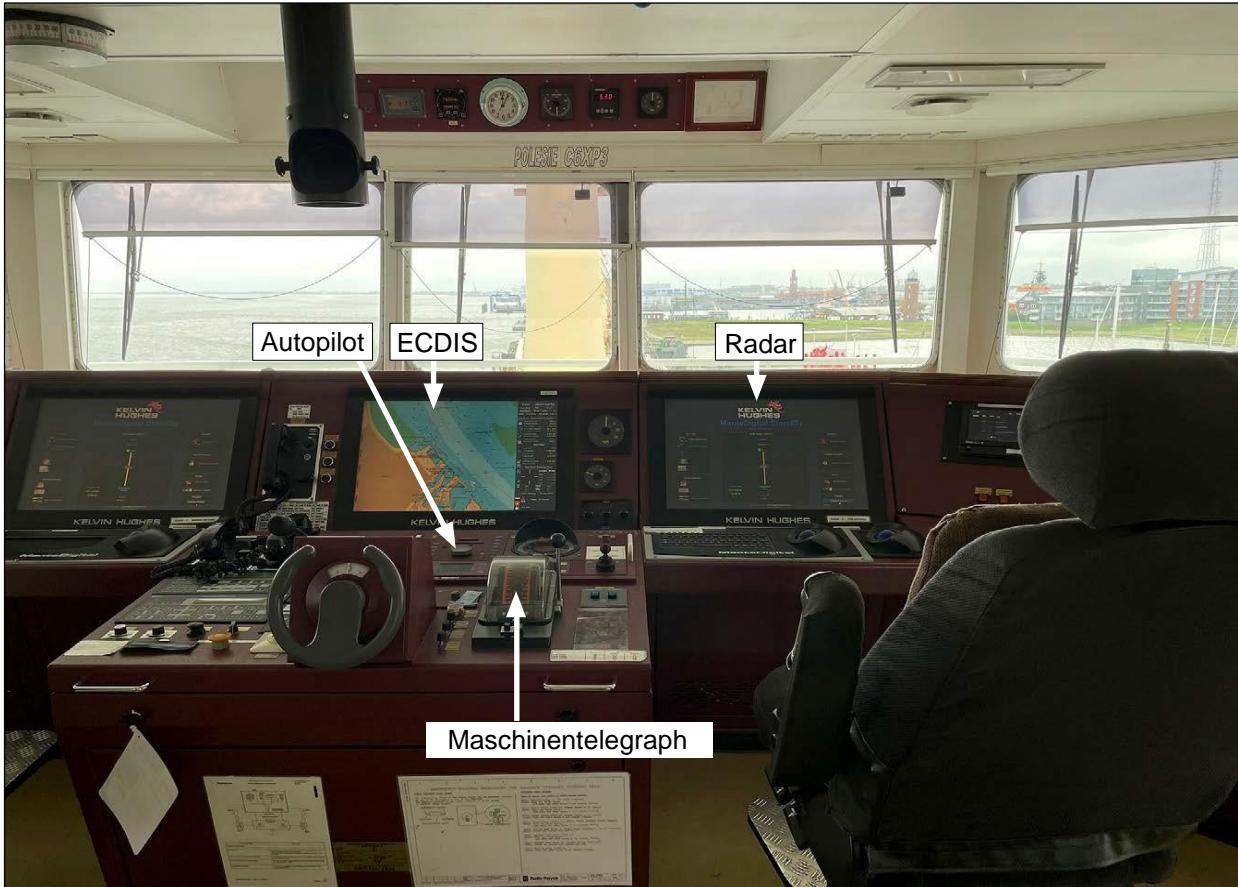
Abbildung 2: Brückenkonssole der *Polesie* am steuerbordseitigen Stuhl als primäre Conning Position

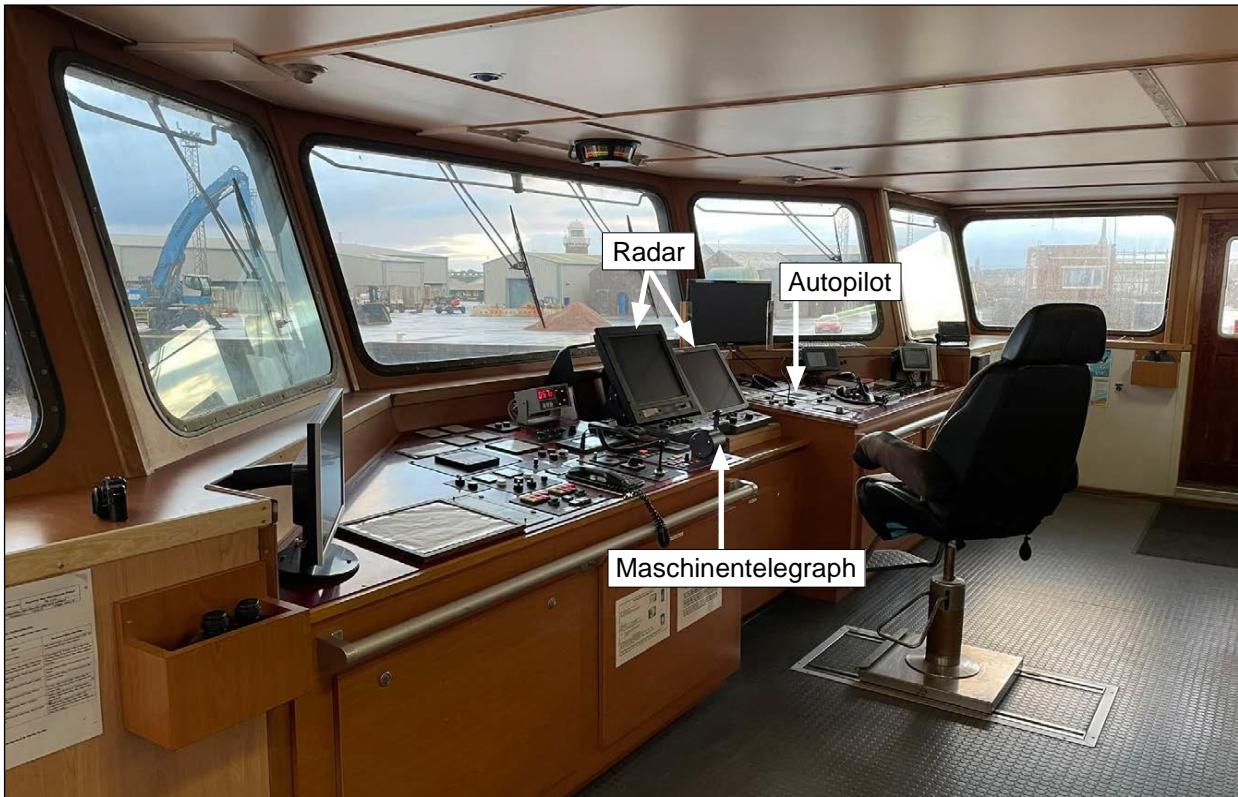
Abbildung 3: Ähnlicher Brückenaufbau wie bei der *Verity*. Hinweis: Die Ausführung der Bildschirme kann abweichen, aber die grundlegenden Steuerpositionen waren gleich

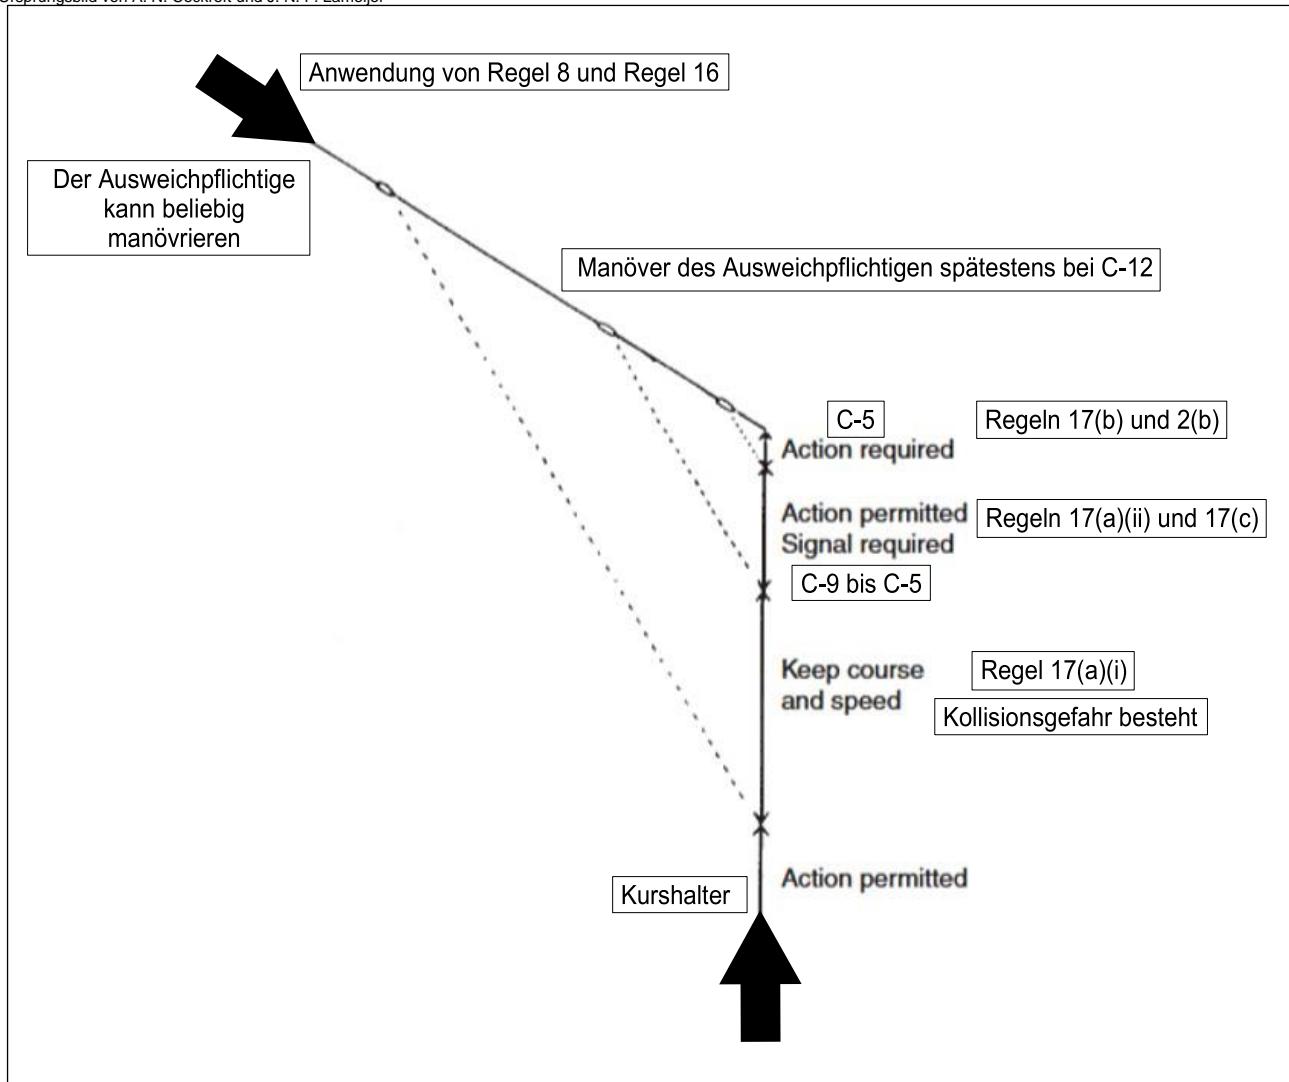
Die Frage der Entfernung wurde nicht geklärt, aber der Text des Leitfadens wurde um ein Diagramm ergänzt, das die Phasen einer Begegnungssituation mit kreuzenden Kursen veranschaulicht, und im nachfolgenden Text wurde versucht, diesen Phasen Entfernungen zuzuordnen (**Abbildung 16**). Darüber hinaus wurde die Frage bezüglich *aller verfügbaren Mittel* bei der Bestimmung der Kollisionsgefahr diskutiert, darunter die Verwendung von UKW und AIS. Man stellte fest, dass AIS zwar nicht als alleiniges Mittel zur Ermittlung des Kollisionsrisikos empfohlen wird, seine Informationsübertragungszeit aber kürzer sein kann als die für eine präzise ARPA-Darstellung erforderliche Zeit, wobei sie durch die Qualität der Eingabedaten an Bord des jeweiligen Schiffes begrenzt ist. Zu UKW gab es folgende Anmerkung:

**Abbildung 16:** Vorgeschlagene TCPA-Grenzwerte für Begegnungen auf offener See; Diagramm in Anlehnung an *A Guide to the Collision Avoidance Rules*
