Elan Wide Power 71BL

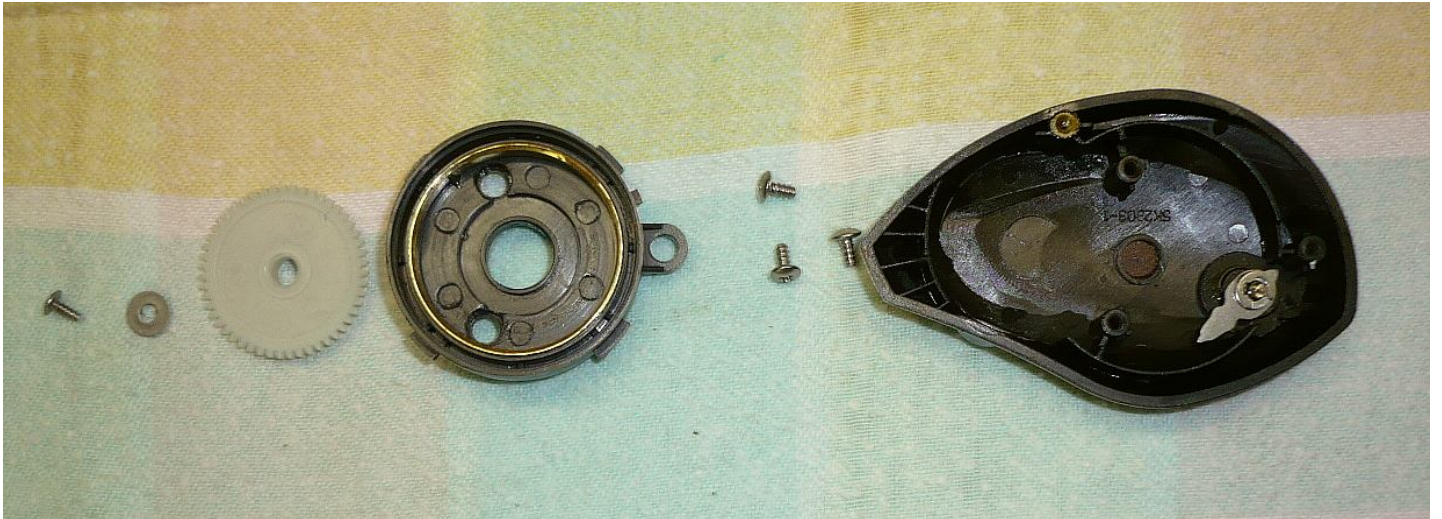
Seitendeckel

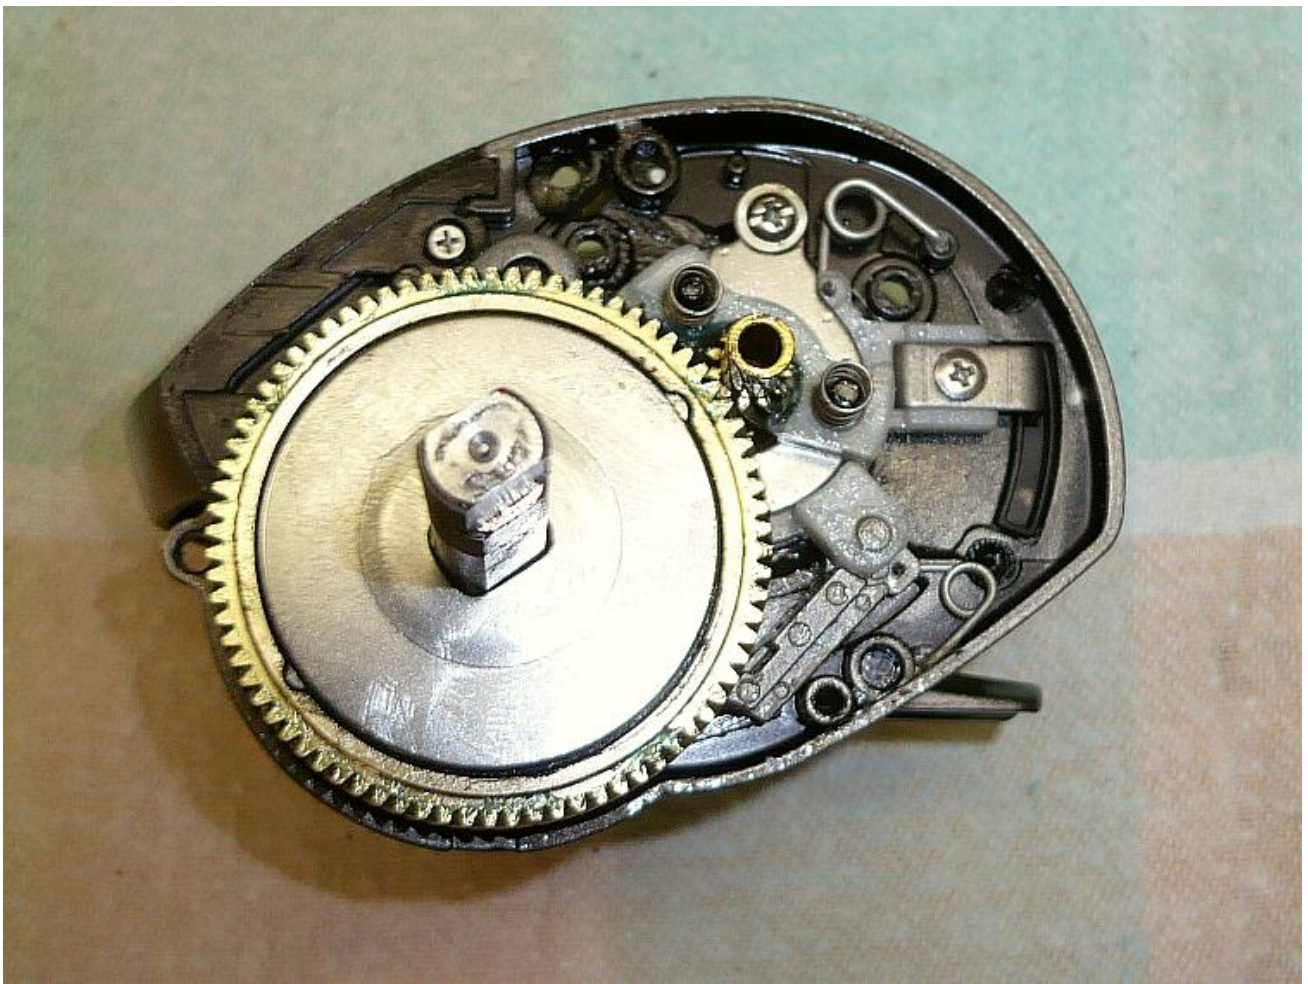
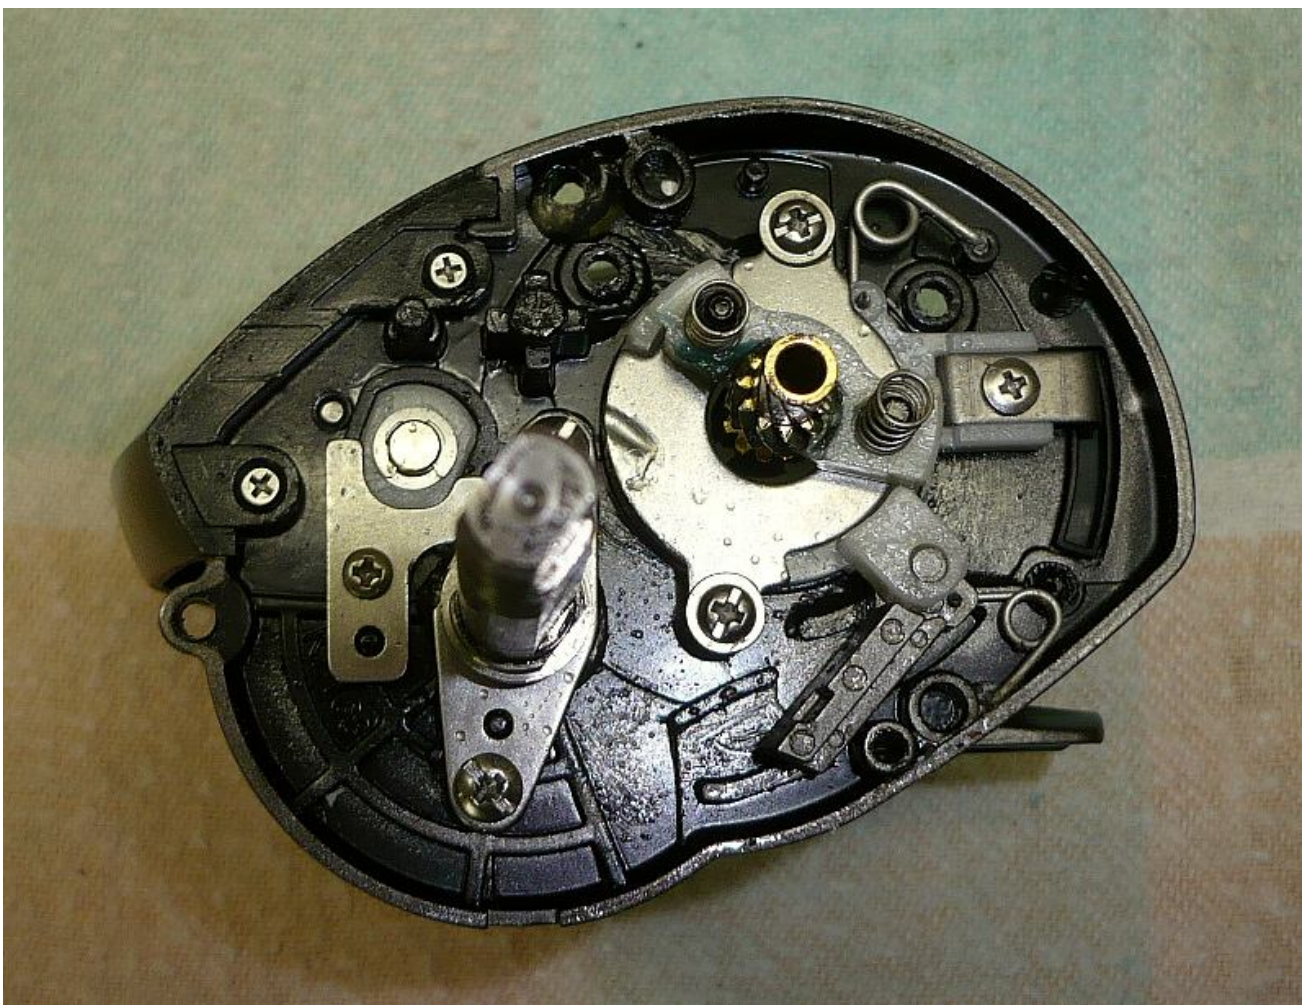
Teile des Seitendeckels

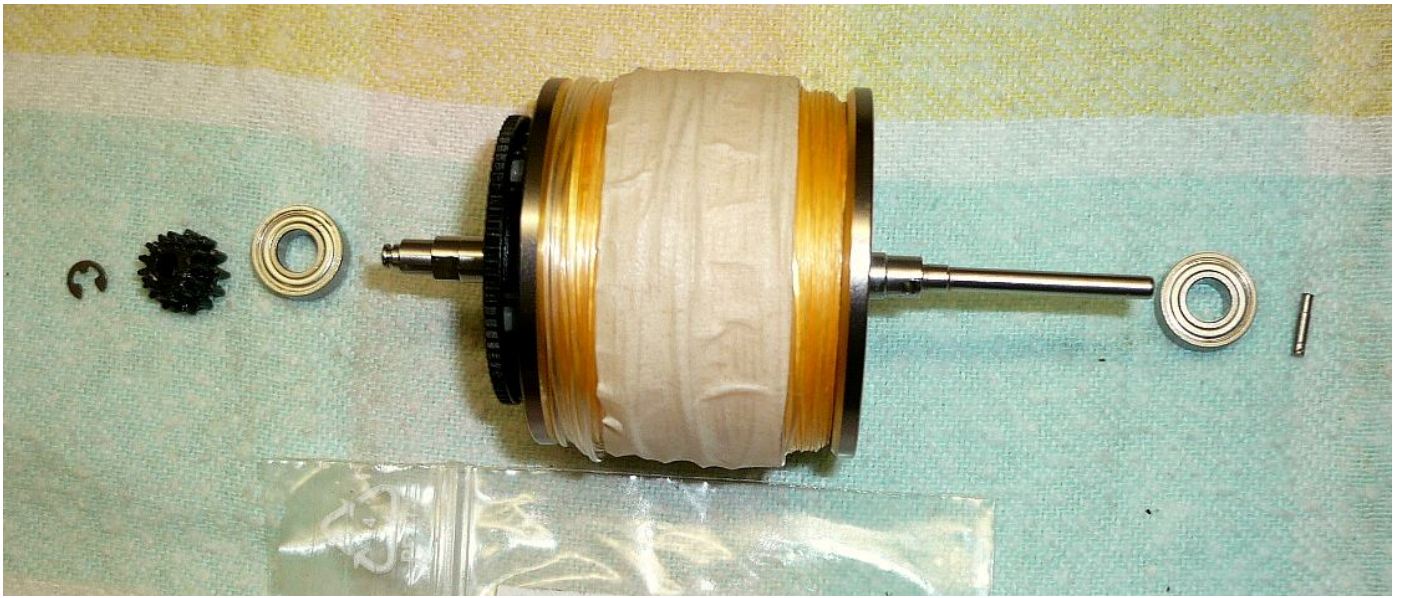
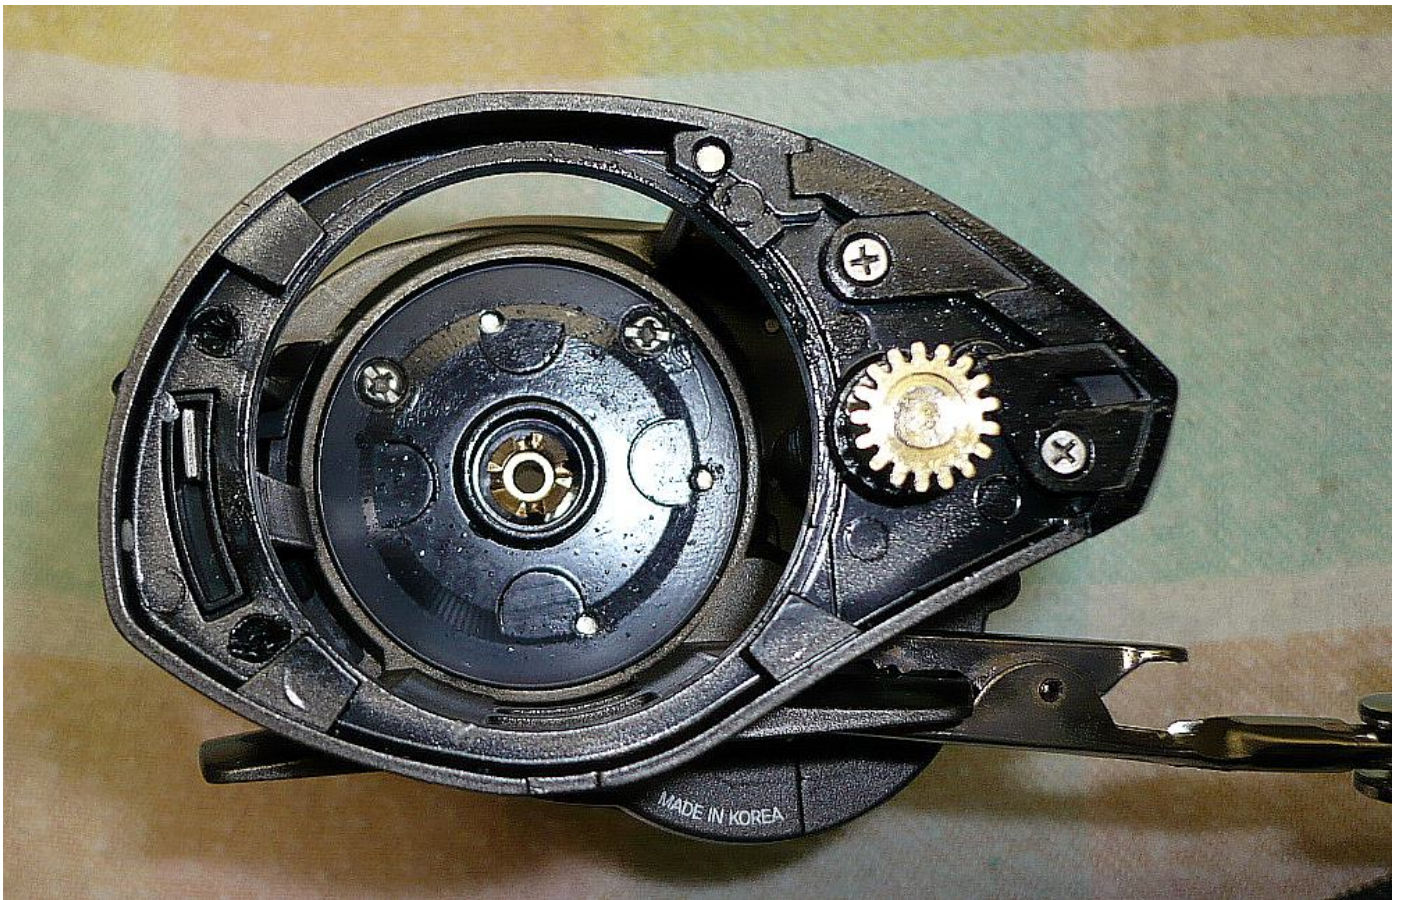
Blicke auf das Getriebe

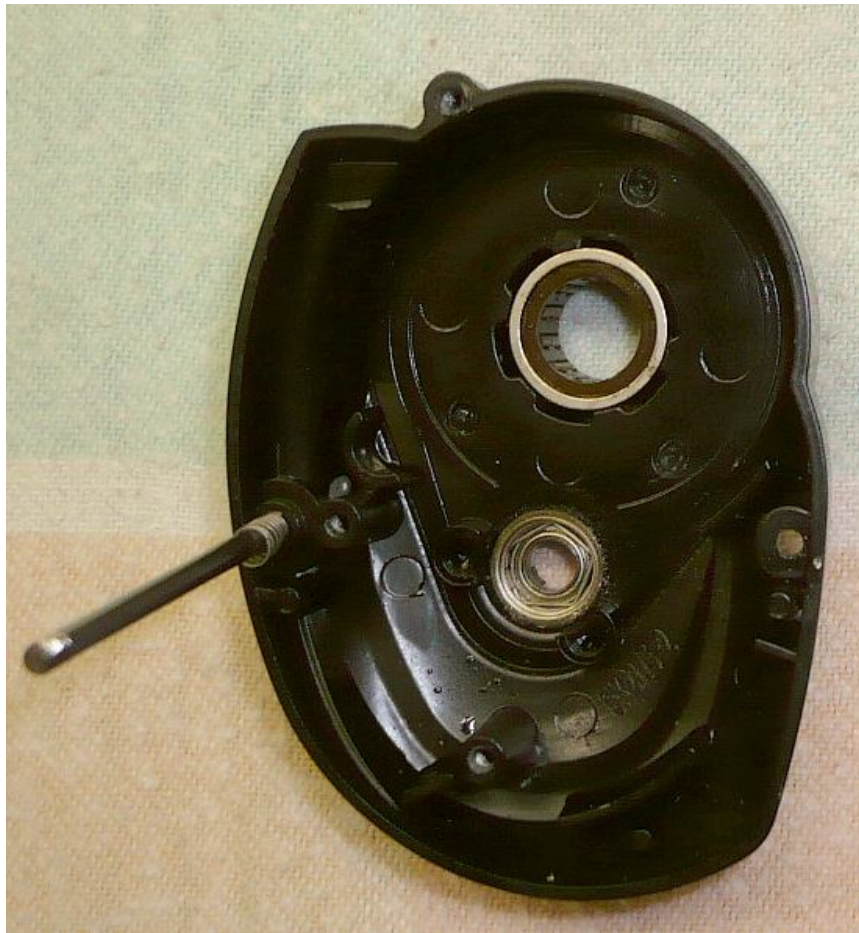
Blick in das Gehäuse

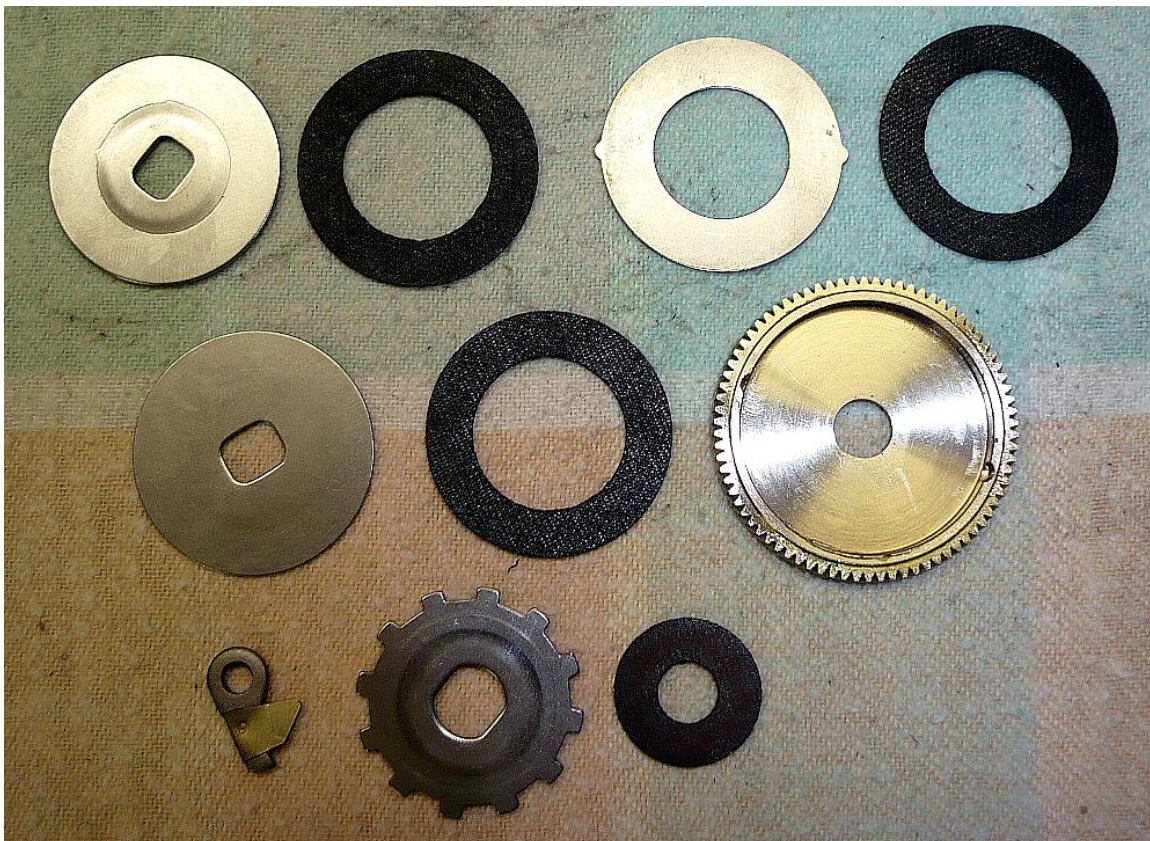
Deckel Kurbelseite

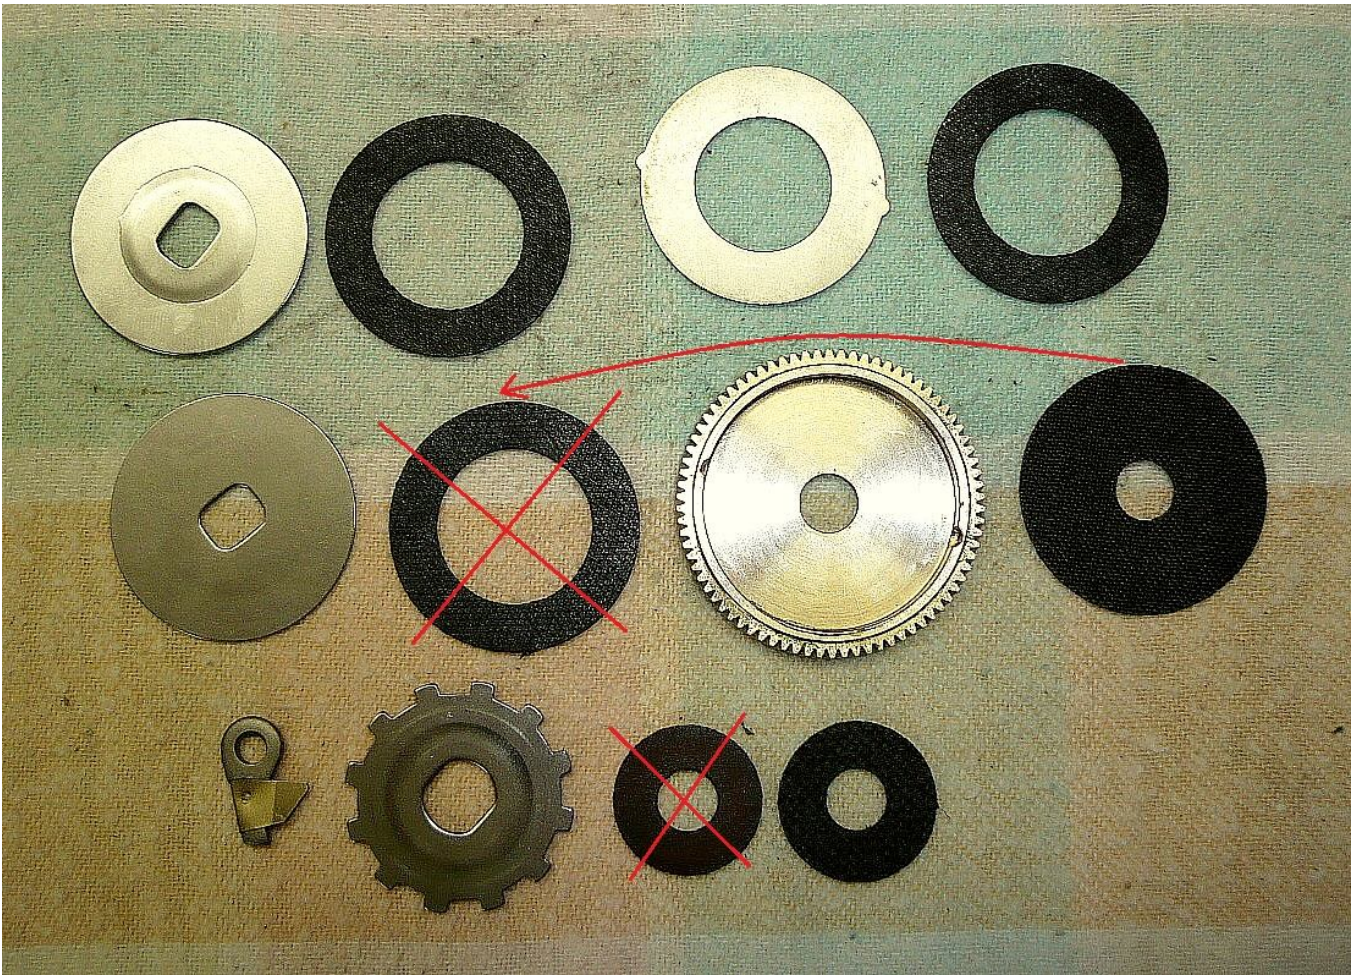
CFK Bremsscheiben bester Qualität.
Die Scheibe unter dem Zahnrad kann gegen eine aus Carbon getauscht werden.
Die untere Scheibe im Zahnrad könnte großflächig ersetzt werden (s. Bild)

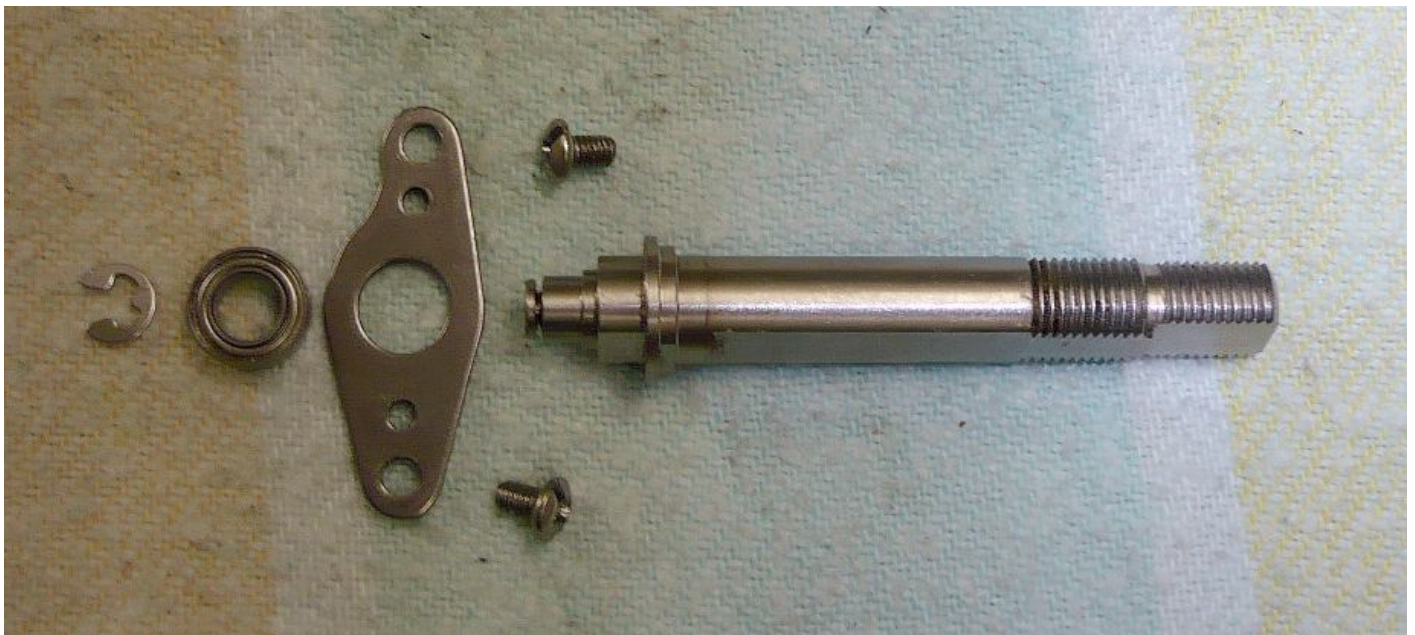
so könnten die Bremsscheiben gewechselt werden.
 Die großflächige Scheibe bringt aber keine nennenswerte Steigerung der Bremsleistung und
 das Bremsverhalten wird auch nicht verbessert.
 Wirkungsvoller ist eine CFK Scheibe unter dem Zahnrad.

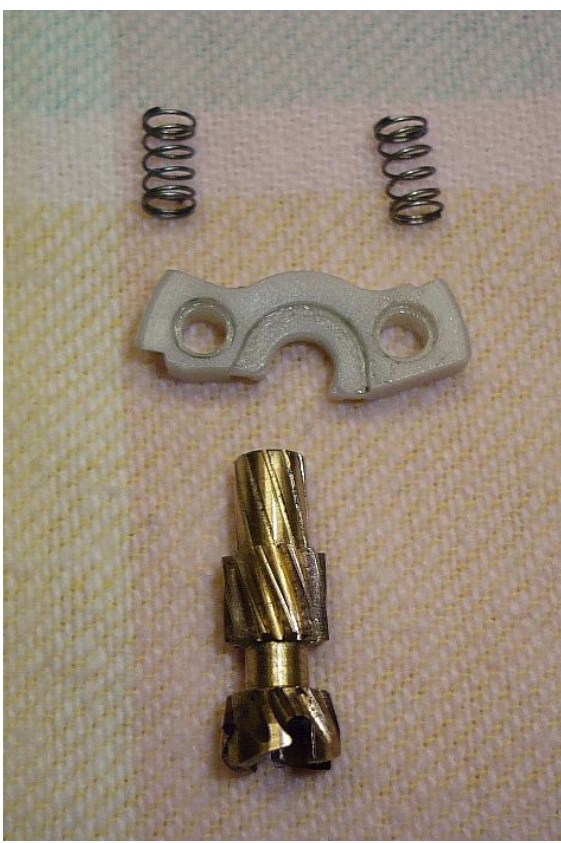
Teile der Kurbelachse

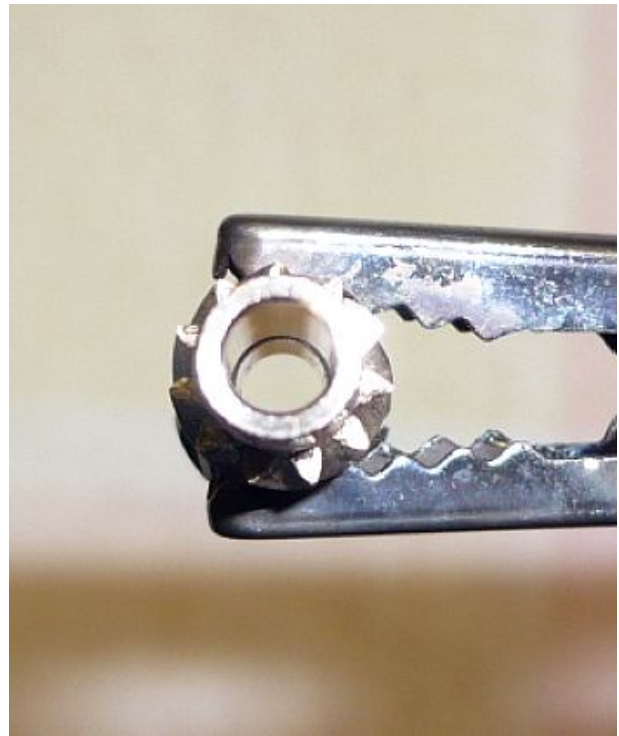
Ritzel

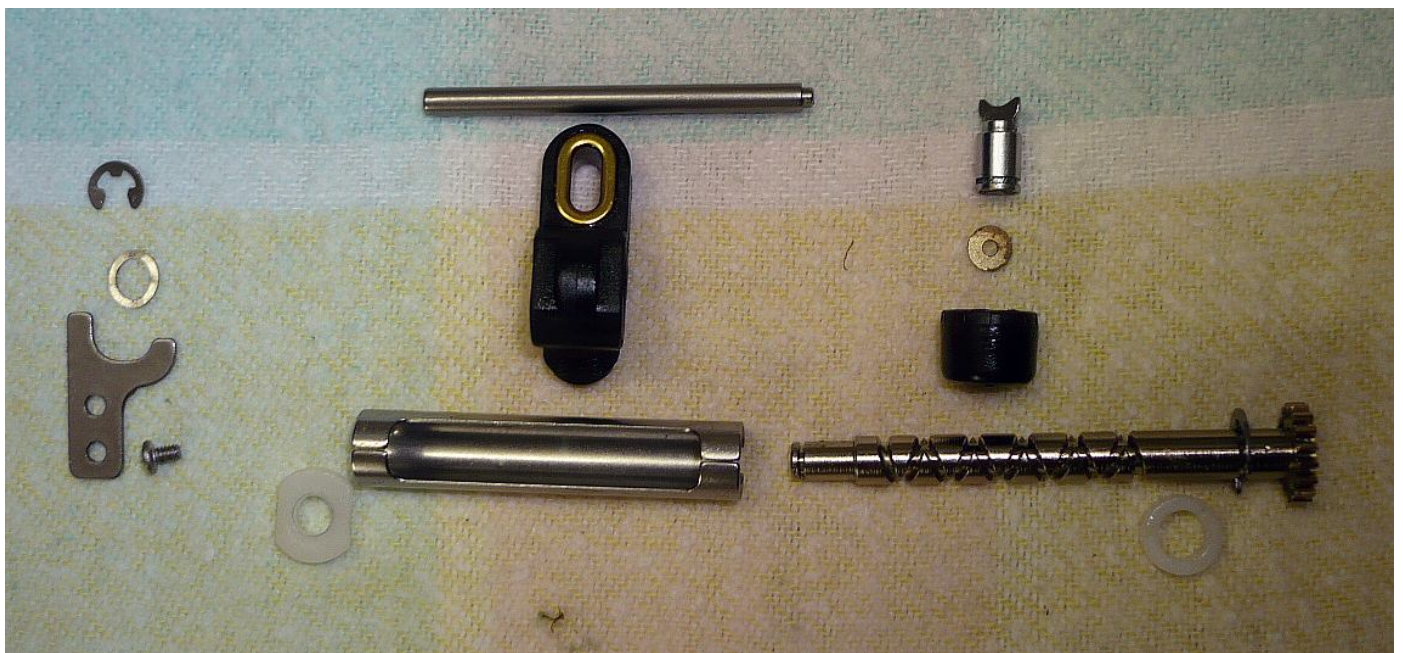
Innenseite Ritzel spiegelblank
